**VEREIN ZUR ERHALTUNG UND ERFOR-  
SCHUNG  
DER BURG RIED AM RIEDERBERG**

**JAHRESBERICHT  
2010**

Dezember 2010

Bundesdenkmalamt  
Landeskonservatorat für Niederösterreich  
Hoher Markt 11  
3500 Krems an der Donau

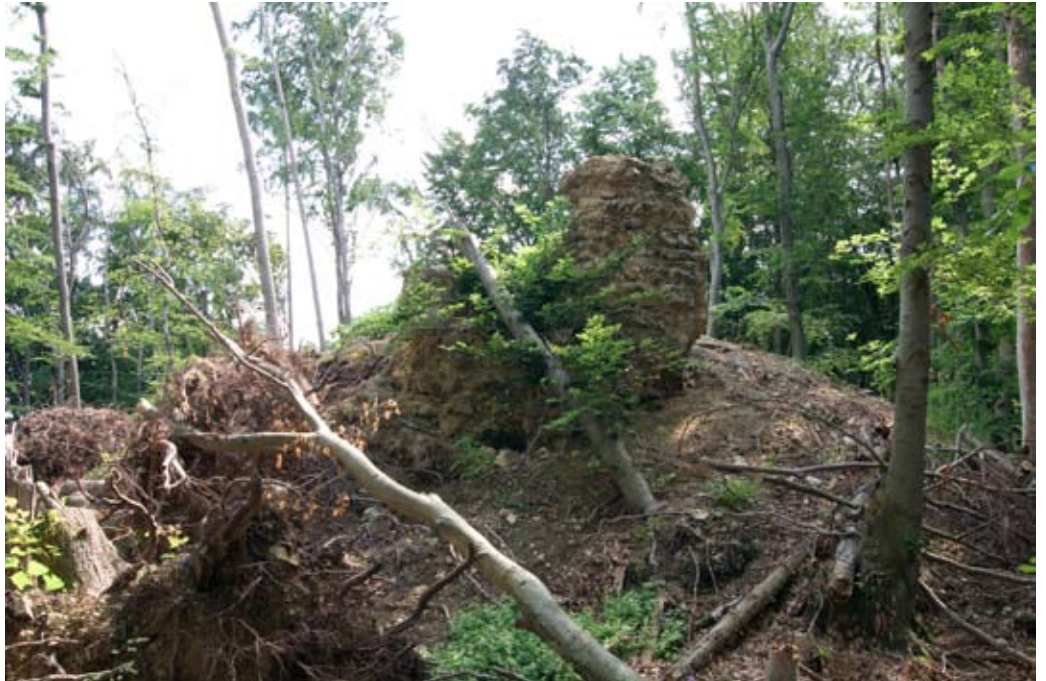
Abb. 1

Ansicht der  
Rundturmuine  
(Bergfried) von  
Nordwesten.

Aus einem kegelförmigen Schutthügel ragt ein einzelner Mauersporn, des ehemaligen Bergfriedes empor. Es fehlen gänzlich die Steine der Aussenschale. Nur wenige Steinköpfe an der Unterseite des Mauerspornes zeichnen den runden Verlauf des Grundrisses nach. Einige Baumstämme kamen bei den Stürmen auf den Mauerresten zu liegen.

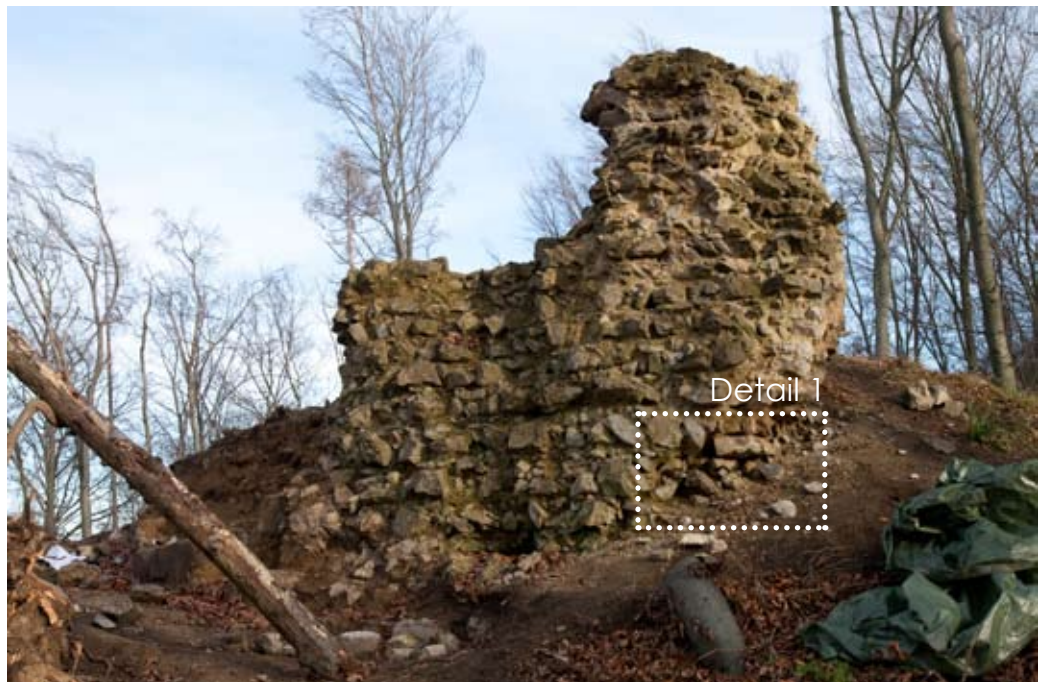
Abb. 2

Ansicht der  
Rundturmuine  
(Bergfried) von  
Westen.

Nach der forstwirtschaftlichen Aufarbeitung der Sturmschäden zeigte sich erst das wahre Ausmaß der Beschädigungen und der Zustand der obertägigen baulichen Reste. Die Mauerspeise war an ihrer Unterkante bereits beträchtlich unterspült (*Detail 1*) und durch Frostsprengung fielen regelmäßig Steine aus dem Mauerwerk.

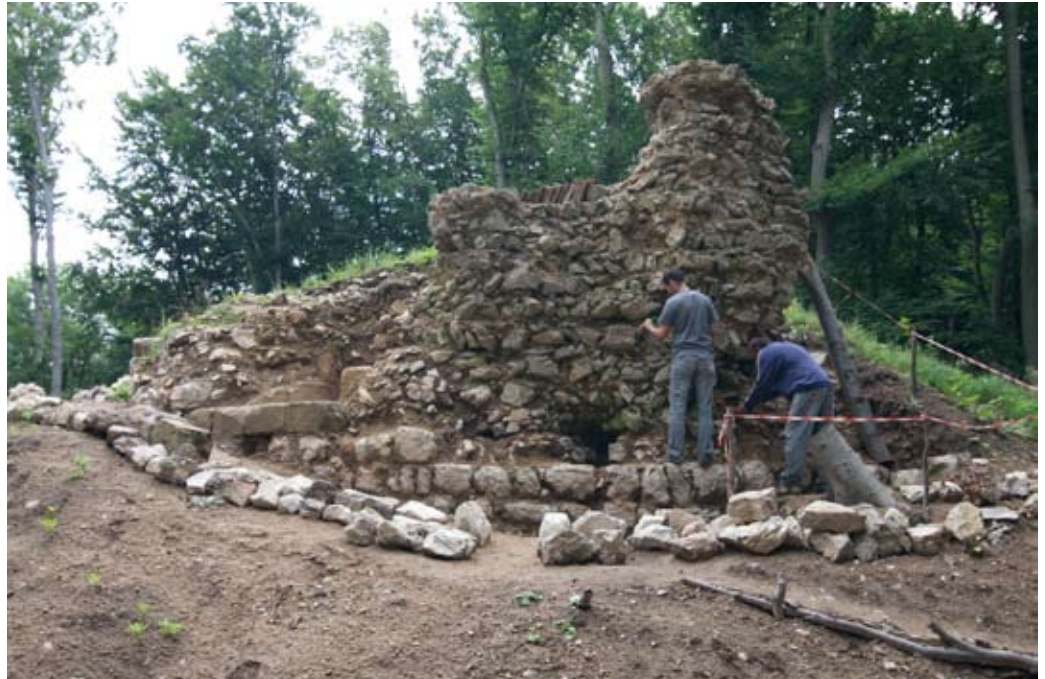
Abb. 3

Ansicht von  
Westen, während  
der Säuberungsar-  
beiten.

Ansicht der Mauerreste des Bergfriedes von Westen, während der Säuberungsarbeiten. Am stufenförmigen Bestand der Aussenschale ist der Steinraub ersichtlich. Alles deutet darauf hin, dass der Bergfried bis über die Mitte des 20. Jahrhunderts als Steinbruch gedient hat.

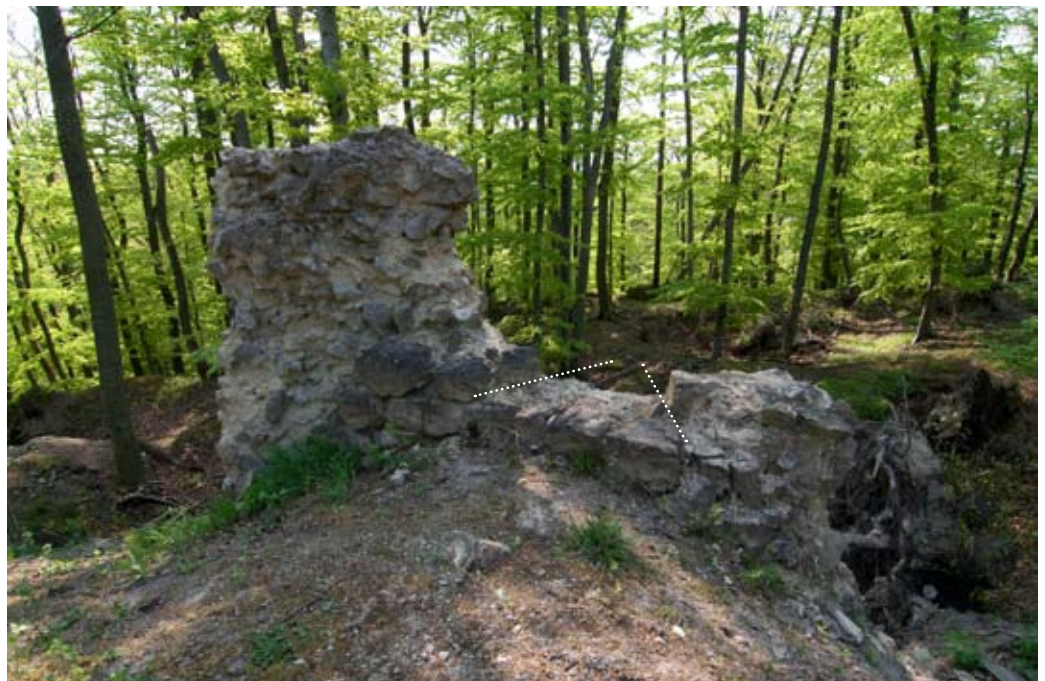
Abb. 4

Blick vom Inneren  
des Bergfrieds ge-  
gen die Reste des  
Trichterfensters.

Ca. 2 m über der Schwelle des Hocheinstieges, an der Oberkante des westlichen Mauerspornes gibt die Setzung der Steine die Trichterung einer einfachen Öffnung vor. Möglicherweise handelt es sich hier um ein Trichterfenster, dessen Sturz aus einer einfachen Steinplatte gefügt war.

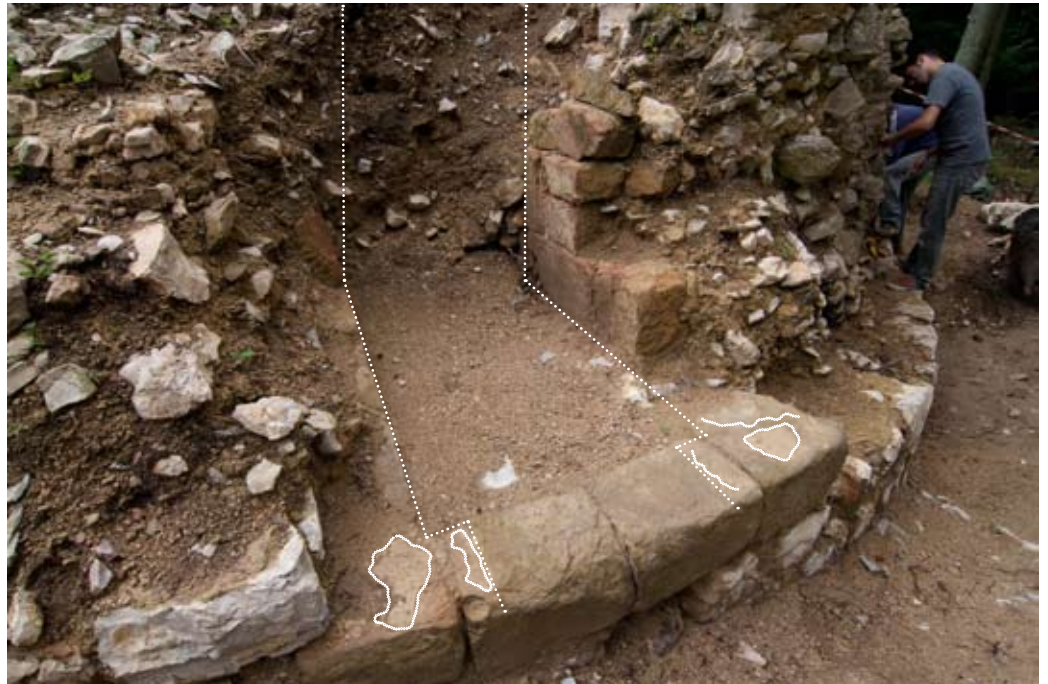
Abb. 5

Blick auf den  
Hocheinstieg von  
Norden.

Die Schwelle des Hocheinstieges besteht aus drei Werksteinen aus Flyschsandstein. Der mittlere Schwellenstein ist entsprechend einer andauernden Begehung abgearbeitet und in der Mitte gebrochen.

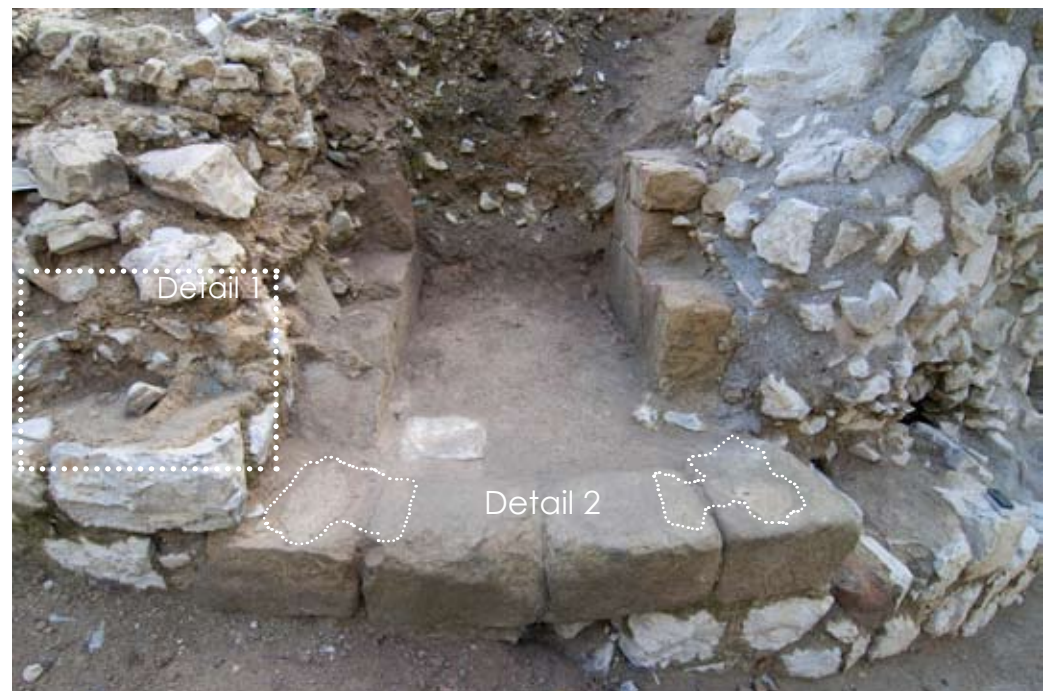
Abb. 6

Blick auf den  
Hocheinstieg von  
Norden.

Östlich des Hocheinstieges hat sich noch das Negativ der Steine der Aussenschale im Setzmörtel erhalten (*Detail 2*). Mörtelspuren auf der Schwelle des Portales geben die Breite der eigentlichen Portalöffnung vor (ca. 75 cm), der Einzug von ca. 15 cm links und rechts gibt den Anschlag einer hölzernen Tür vor (*Detail 2*). Die östliche Laibung des Portales wurde wohl gewaltsam (durch Steinraub) herausgebrochen, dabei verblieb ein Großteil der Quader im Mauerverband.

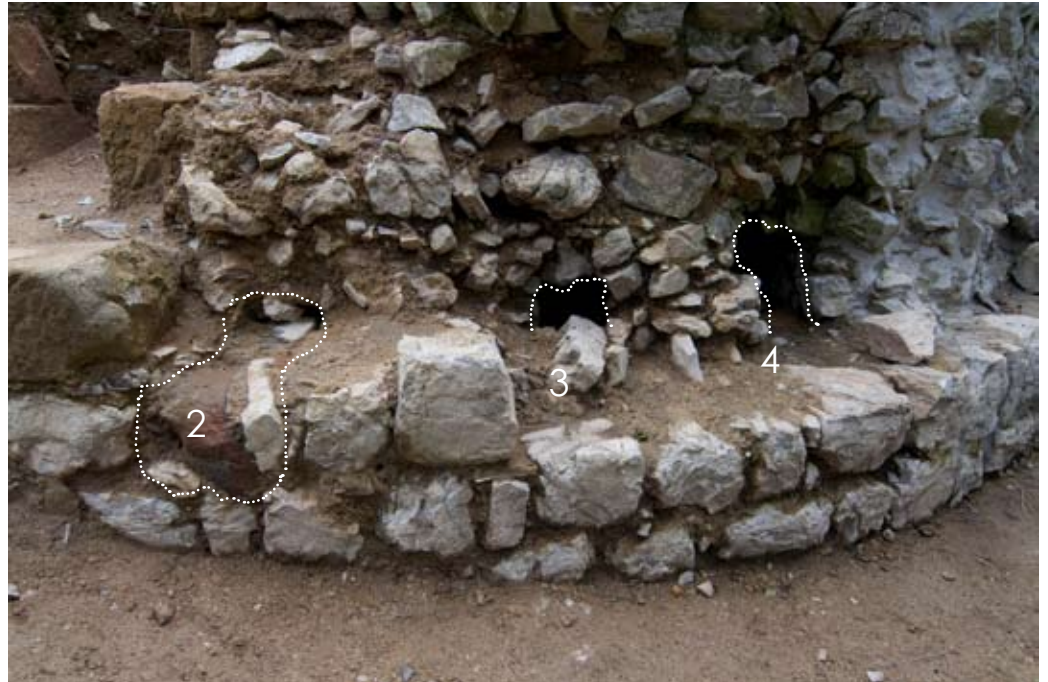
Abb. 7

Blick auf die zum  
Teil vermauerten  
Balkenöffnungen.

Die Balkenöffnungen sind von Ost nach West durchnummeriert. Es ist wohl zu erwarten, dass im Laufe zukünftiger Freilegungsarbeiten östlich von Nr. 1 eine weitere Öffnung zum Vorschein kommen wird. Die Balkenkanäle verlaufen annähernd in einem rechten Winkel zum Hocheinsteig und gehörten wohl zu einer Erschließungskonstruktion des Portals.

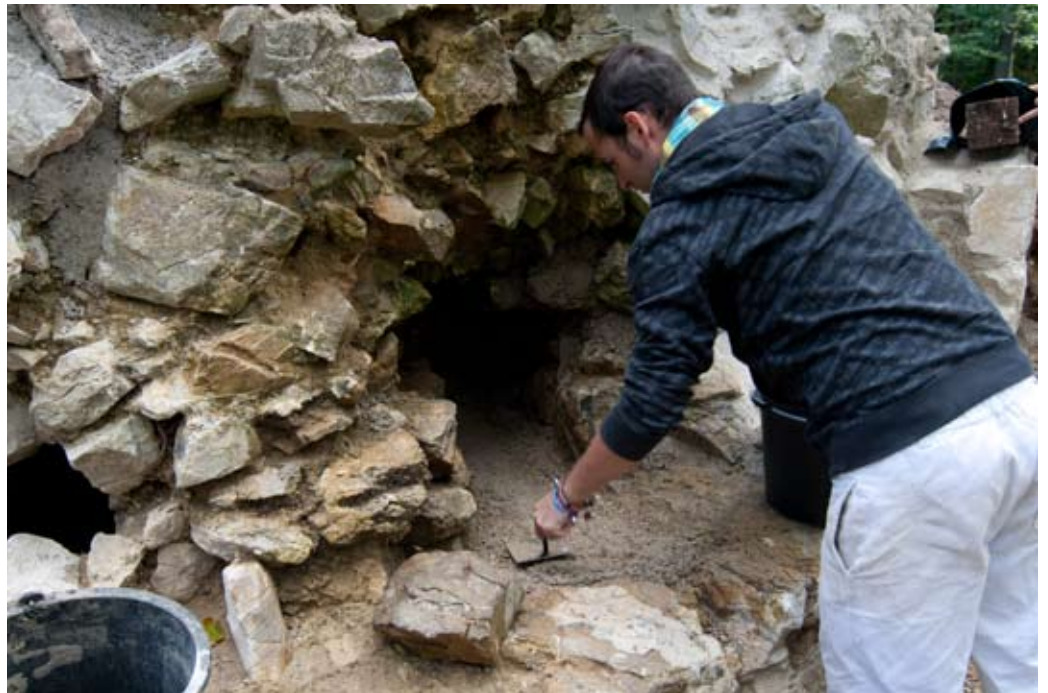
Abb. 8

Rekonstruktion  
von Balkenöffnung  
Nr. 4.

Zu Beginn der Säuberungsarbeiten war nur die Öffnung Nr. 4 bekannt, die bis dahin einen weiten Ausbruch in der Mauerspeise darstellte. Erst im Laufe der Arbeiten traten die Öffnungen Nr. 1 bis 3 zu Tage, die teilweise vermauert waren. Die Steinsetzung im Ausbruch (Nr. 4) gab bereits einen Balkenkanal vor. Das Bekanntwerden der anderen Balkenöffnungen/-kanäle stellten den nötigen Kontext und den Anspruch einer Rekonstruktion her. Balkenöffnung/-kanal Nr. 4 wurde durch das Mitmauern eines entsprechend dimensionierten Holzbalkens rekonstruiert. Nach dem Abbinden des Mörtels wurde der Balken wieder herausgezogen.

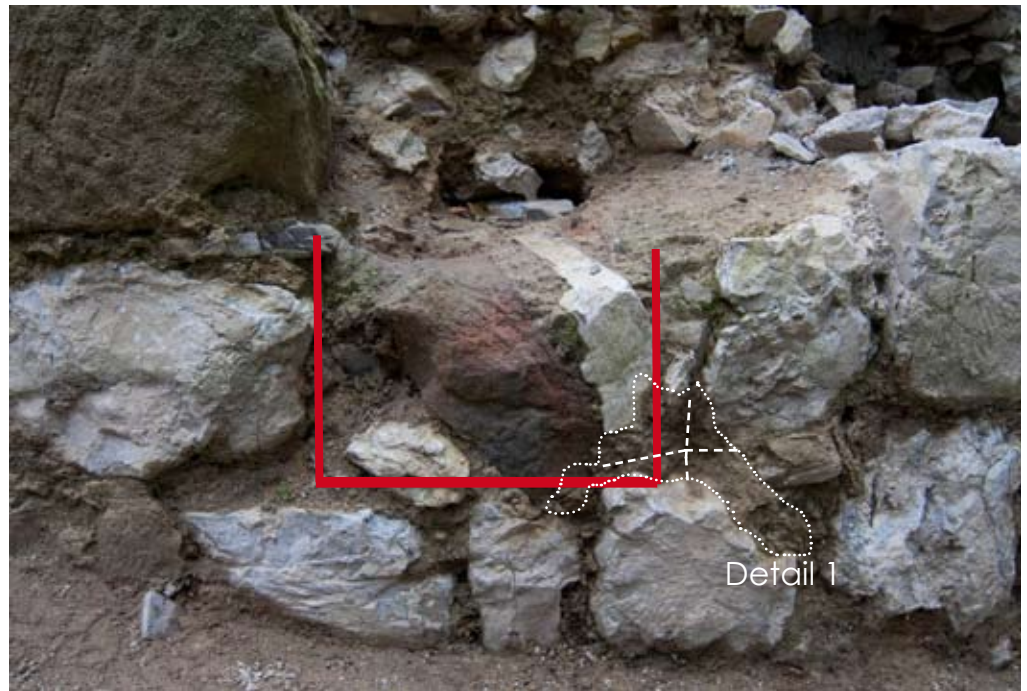
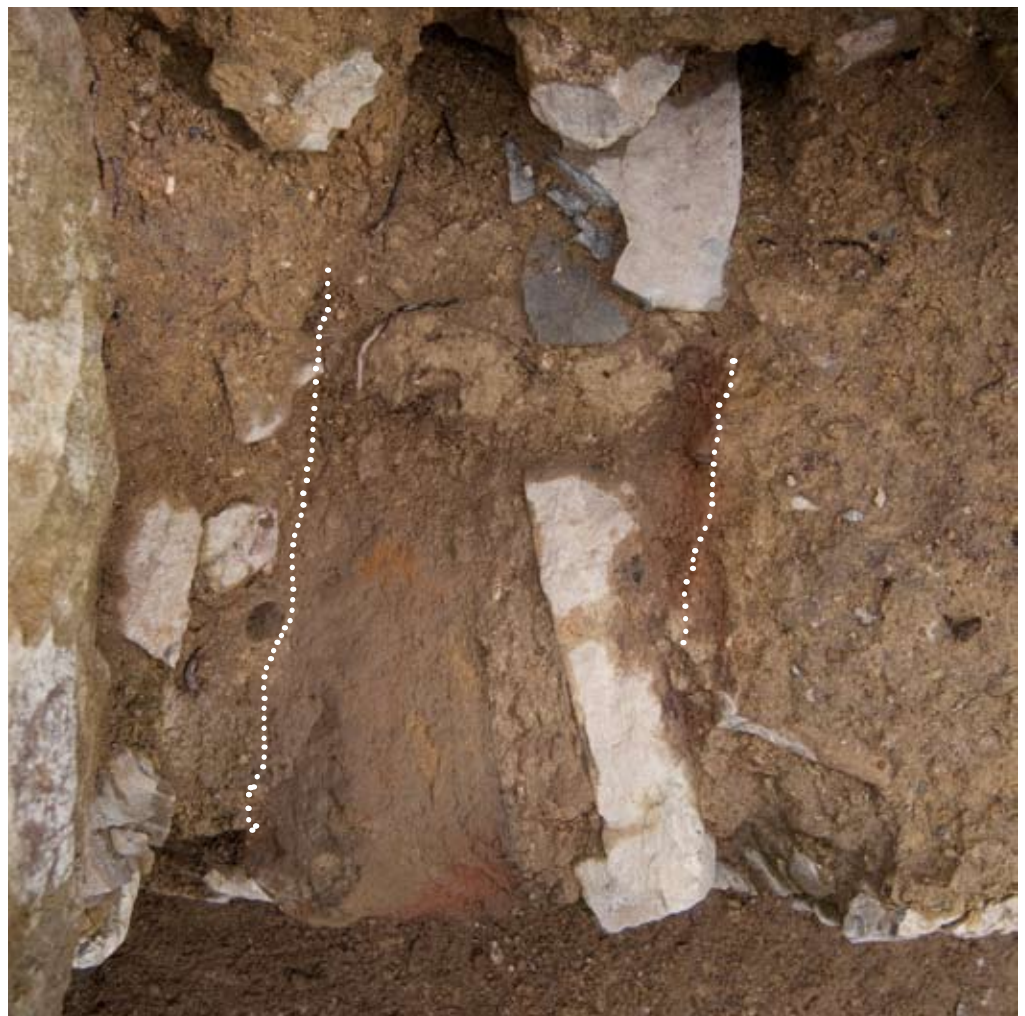
Frontansicht:  
Balkenöffnung  
Nr. 2

IDraufsicht:  
Balkenöffnung/  
-kanal Nr. 2.

Balkenöffnung/-kanal Nr. 2 (rote Linierung) zeigt, dass die Öffnungen nach einem Brand vermauert wurden. Darauf verweist der Versatz eines gebrannten Flyschsandstein-Werkstückes in Nr. 2, sowie die Spuren des brandgeröteten Balkennegatives innerhalb des Kanals. Über die vermauerte Öffnung Nr. 2 zieht ein sekundär Aufgetragener Verschlussmörtel mit Kellenstrich - *pietra rase* (Detail 1). Die weiße Punktierung auf Abb. 9 a zeigt die Mörtelfuge an.

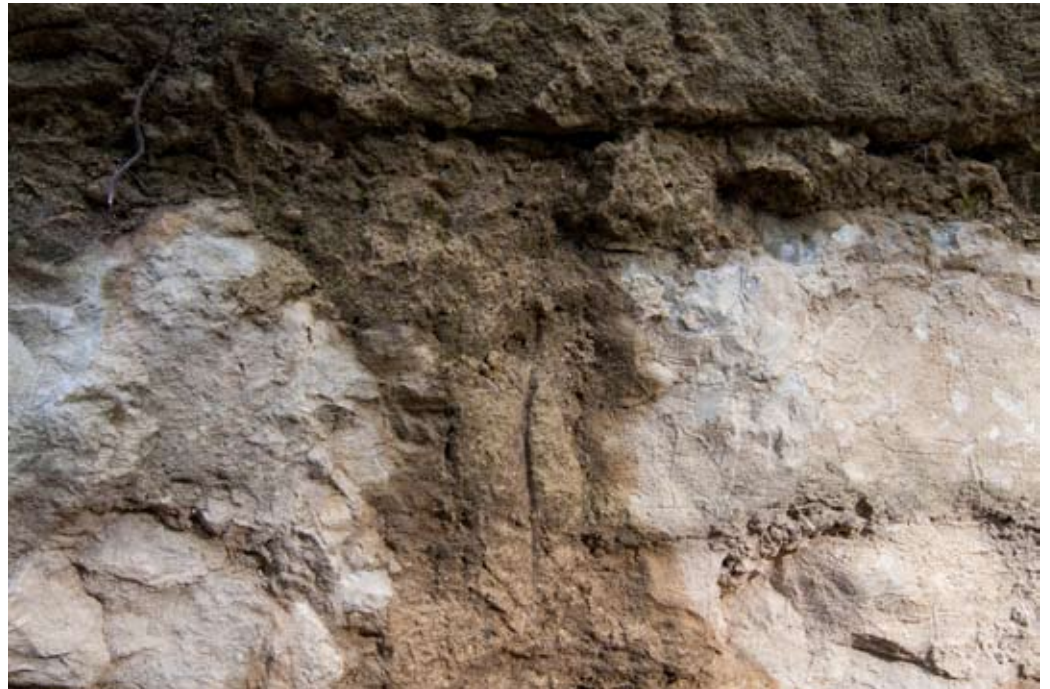
Abb. 10

*pietra rasa* mit Kellenstrich unterhalb der Portalschwelle.

Unterhalb, sowie westlich und östlich der Portalschwelle haben sich wenige Reste der *pietra rasa*-artigen Oberfläche mit Kellenstrich erhalten.

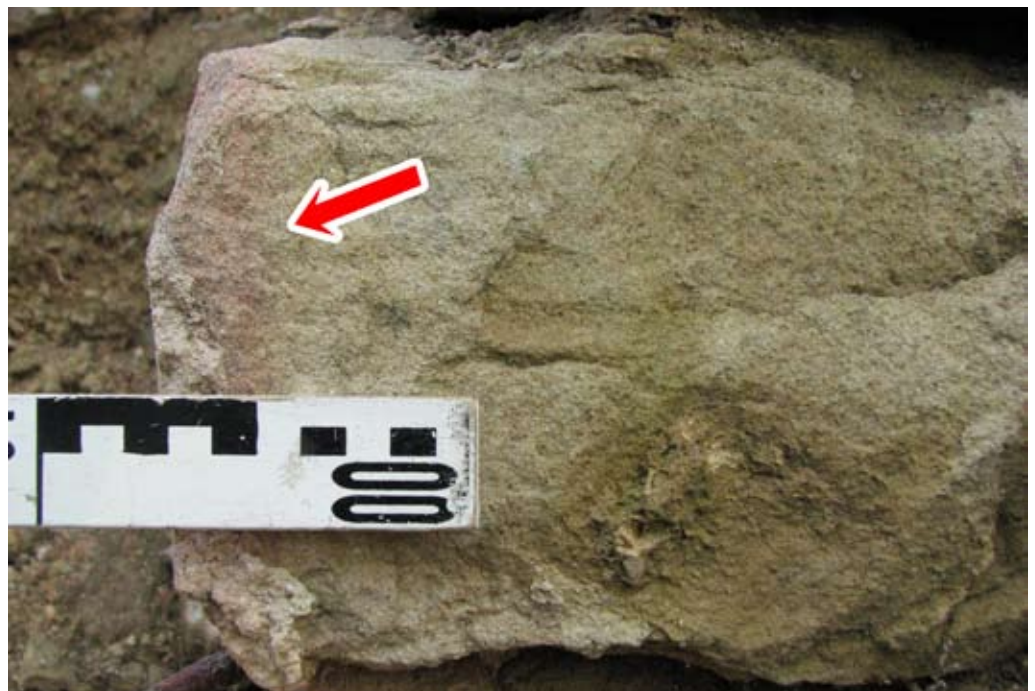
Abb. 11

westliche Hocheinstiegslaibung.

Die Flyschsandsteinquader der Portallaibung sind ansichtsseitig bis zu 3 cm tief gebrannt und brandgerötet.

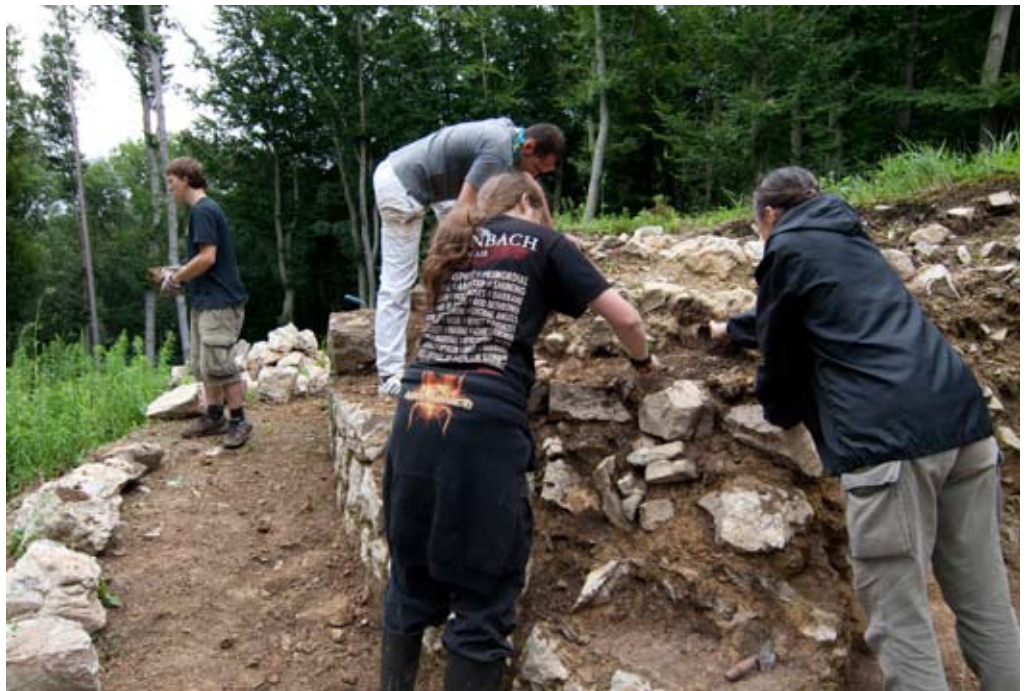
Abb. 13

Bergfried, östl.  
des Hocheinstie-  
ges.

Das Mauerwerk des Bergfrieds wurde in mehrtägiger Arbeit von losen Steinen und Mörtel, sowie von Humusablagerungen und Bewuchs befreit. Anschließend wurden die Oberflächen abgewaschen um die sandigen Anteile an der Mörteloberfläche so gut wie möglich zu minimieren (**Abb. 13**).

Säuberungsarbeiten der Mauerspeise. Humus und lose Steine, sowie loser Mauermörtel wurden mit Spachteln entfernt. Die Oberfläche wurde so lange gesäubert (es wurde die Oberfläche auch abgewaschen und gebürstet) bis diese einen sichere Basis für die Sanierungsarbeiten bot.

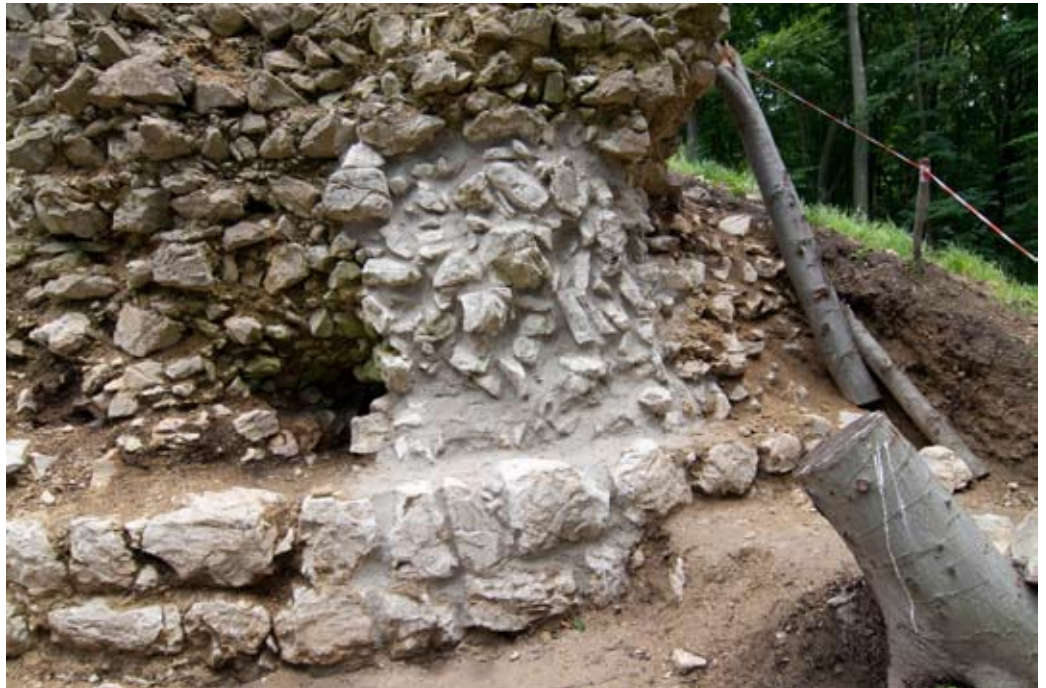
Abb. 14

Bergfried:  
Ansicht von  
Westen

Nach mündlichen Vorgaben von Frau HR Mag. Margit Kohlert (Landeskonservatorat NÖ) und Dr. Martin Krenn (Abteilung für Bodendenkmale BDA) bei einer **Begutachtung vor Ort, am 23.07.2010**, wurde an der Nordwestseite des Bergfriedes eine etwa **1 m² große Probefläche der Mauerspeise saniert (Abb. 14)**. Dabei kam ein **Kalkmörtelgemisch im Verhältnis 1 : 2 : 4 / Kalk : Trass : Sand** zur Verwendung. Die Arbeiten wurden vor Ort von Oliver Fries durchgeführt. Nach der **Besichtigung der Probefläche** durch Dr. Martin Krenn **am 18.08.2010** wurde begonnen, in Arbeitseinsätzen am Wochenende, den gesamten Bestand des Mauerwerks baulich zu sichern und zu sanieren. Vorerst wurde begonnen einen **2,20 m hohen** und bis zu **1,80 m breiten Ausbruch auszumauern**. Als statische Maßnahme wurde an dieser Stelle ein Teil der **Mauerschale zwei Lagen hoch rekonstruiert (Abb. 15)**. Dabei wurde versucht den Forderungen des BDA's gerecht, die romanische Mauertechnik so gut als möglich nachzuempfinden. Nachdem der durch den Mauerausbruch überhängende Mauersporn gesichert war, wurde begonnen die Mauerspeise auszufügen. **Balkenloch Nr. 1** wurde anhand der Befundlage **rekonstruiert** und der darüber befindliche Bereich der Mauerspeise (ca. 1,10 x 2,20 m )ergänzt (**Abb. 16**). Hierbei wurde versucht den originalen Versatz der Mauerspeis nachzuahmen um ein homogenes Erscheinungsbild zu schaffen. Insgesamt wurde die Bereiche östlich und westlich des Hocheinstieges verfugt und damit gesichert. Mit Abschluss der Sanierungsarbeiten wurde das **Portal** mit einem Bauvlies bedeckt und als Schutz vor der Witterung **mit Erde eingemottet (Abb. 17)**. Um eine regelmäßiges Gefälle und damit den Abfluss von Feuchtigkeit zu gewährleisten, wurde Jutteballen gefüllt mit Erde eingesetzt.

Porbefläche, Zustand 8. August 2010. Nach Vorgabe des BDA's wurde eine Porbefläche durch Stefan Strutz und Oliver Fries verfugt.

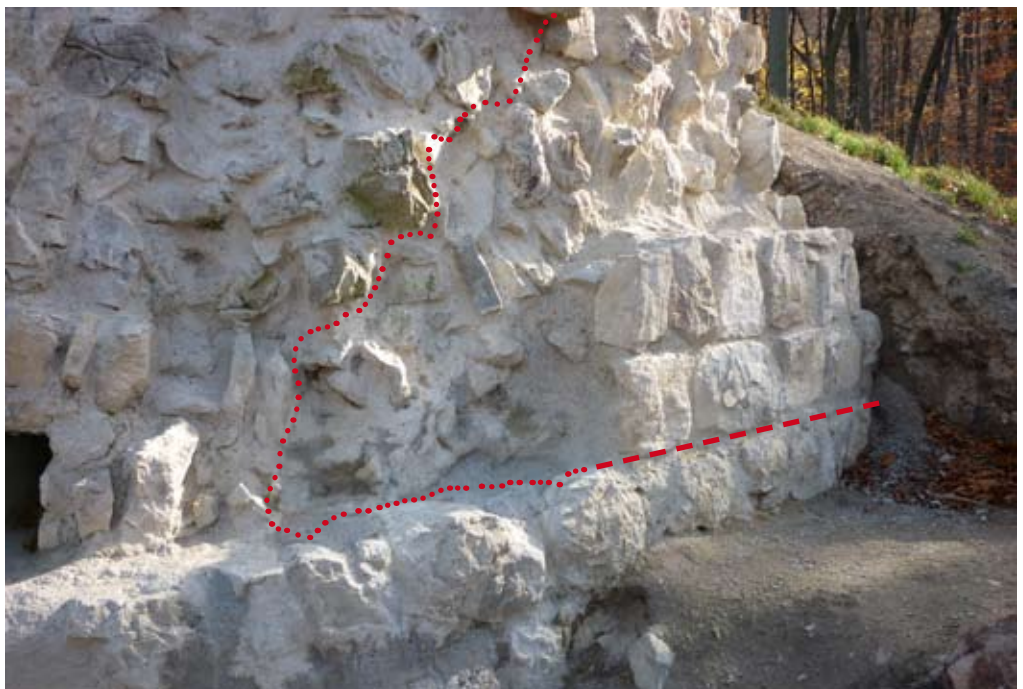
Abb. 15

Bergfried:  
Ansicht von  
Westen.

Blick auf die Rekonstruktion der Mauerschale und die Ausmauerung des großen Ausbruches. Die rote Linie-/Punktierung zeigt die Grenze von Original zu Bestand an.

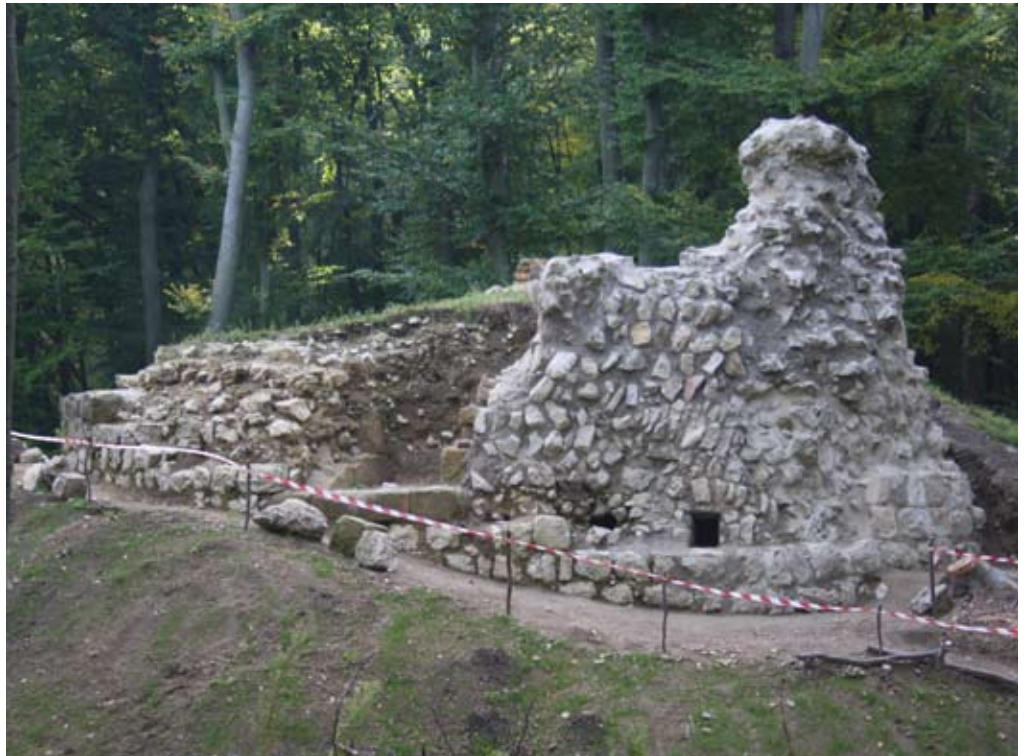
Abb. 16

Bergfried,  
Ansicht von  
Nordwesten.

Anfangs Oktober sind bereits weite Teile der Bergfried-Ruine saniert. Der Bereich östlich des Hocheinstieges ist bereits gereinigt und vorbereitet für die Verfugung.

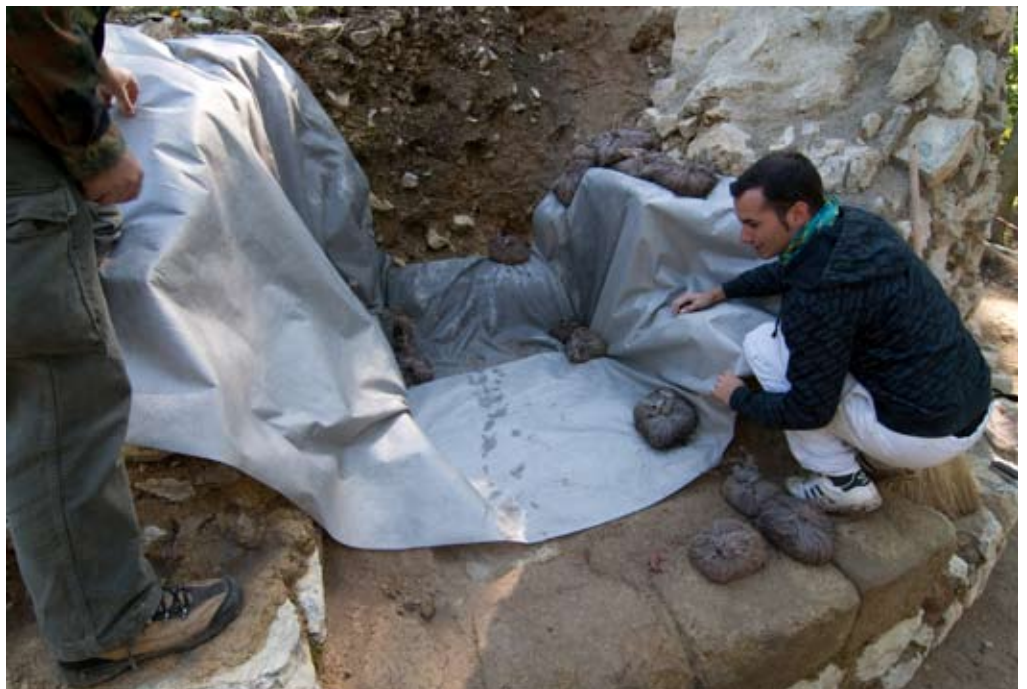
Abb. 17

Bergfried:  
Blick auf den  
Hocheinstieg  
während der Ein-  
mottungsarbeiten.

Nach Abschluss der Sanierungsarbeiten wird der besonders gefährdete Bereich des Hocheinstieges (dieser wurde noch nicht saniert) mit einem Bauvlies abgedeckt und eingemottet. Das Vlies wird durch erdebefüllte Jutteballen beschwert und anschließend mit Erde bedeckt.
