*Verein zur Erhaltung und Erforschung  
der Burg Ried am Riederberg*

**Jahresbericht 2011**

**JAHRESBERICHT  
2011**

Der Verein zur Erhaltung und Erforschung der Burg Ried am Riederberg setzte auch dieses Jahr die bereits 2009 begonnenen Sicherungs- und Sanierungsarbeiten auf dem Areal der Burgruine Ried (Pz. 311/1) in der Flur *Schlossberg* fort.

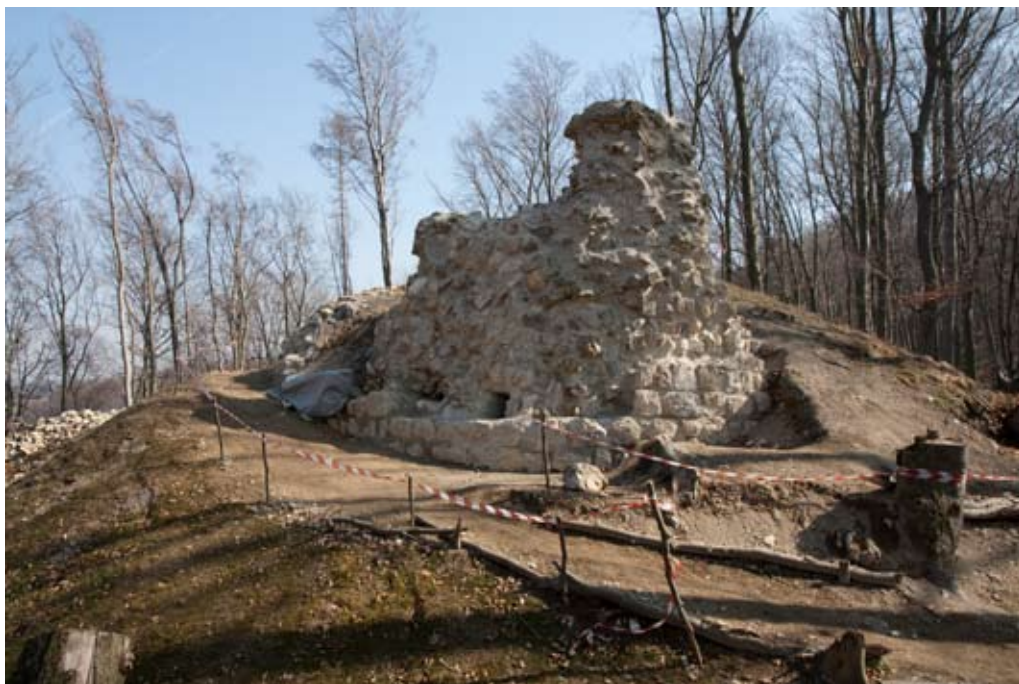
Abb. 1

Ansicht der  
Rundturmuine  
(Bergfried) von  
Nordwesten.

Zustand der Rundturmuine (Bergfried) nach der Restaurierungskampagne 2010. Die Mörtelverfugungen und Ausmauerungen haben ihren ersten Winter beinahe schadlos überstanden. Nur im Anschlussbereich an den Erdboden gespeicherte Feuchtigkeit führte vereinzelt zu Frostsprengungen.

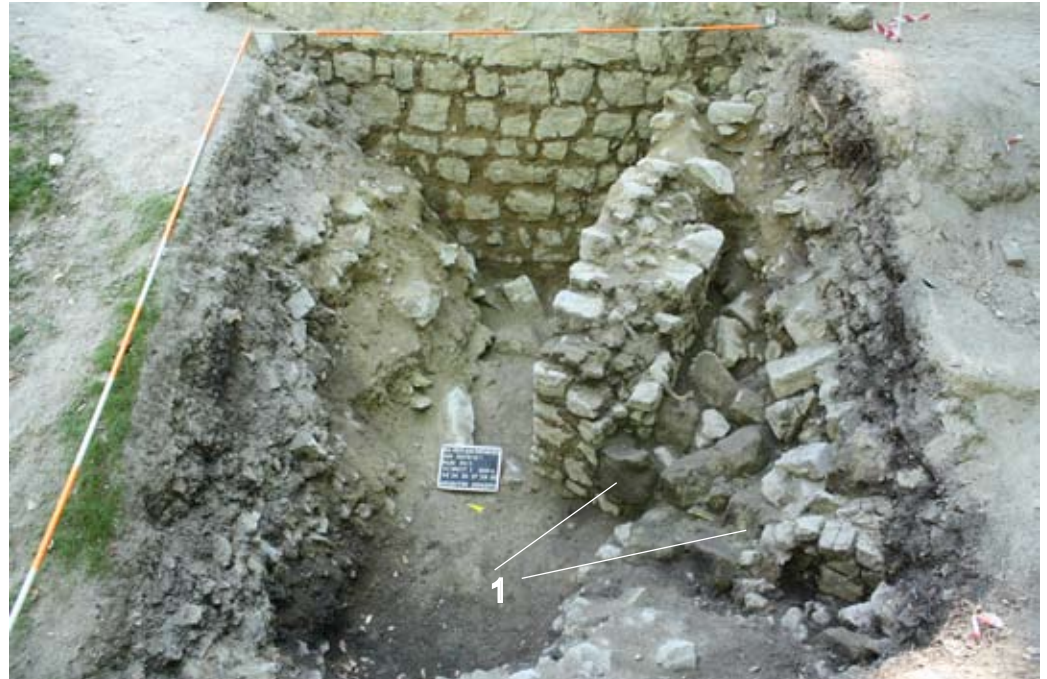
Abb. 3

Zustand der Grabungsfläche - Schnitt 1 bei Beendigung der Grabung. Der zu Tage getretene Mauerzug (M2) gehört vermutlich zu einem spätmittelalterlichen Gebäude, dass über eine Stoßfuge an den Bergfried angestellt wurde. Zwei Werksteine [1] *in situ* indizieren eine Öffnung (Portal ?). Innerhalb dieser und davor, befanden sich zahlreiche verstürzte Werksteine.

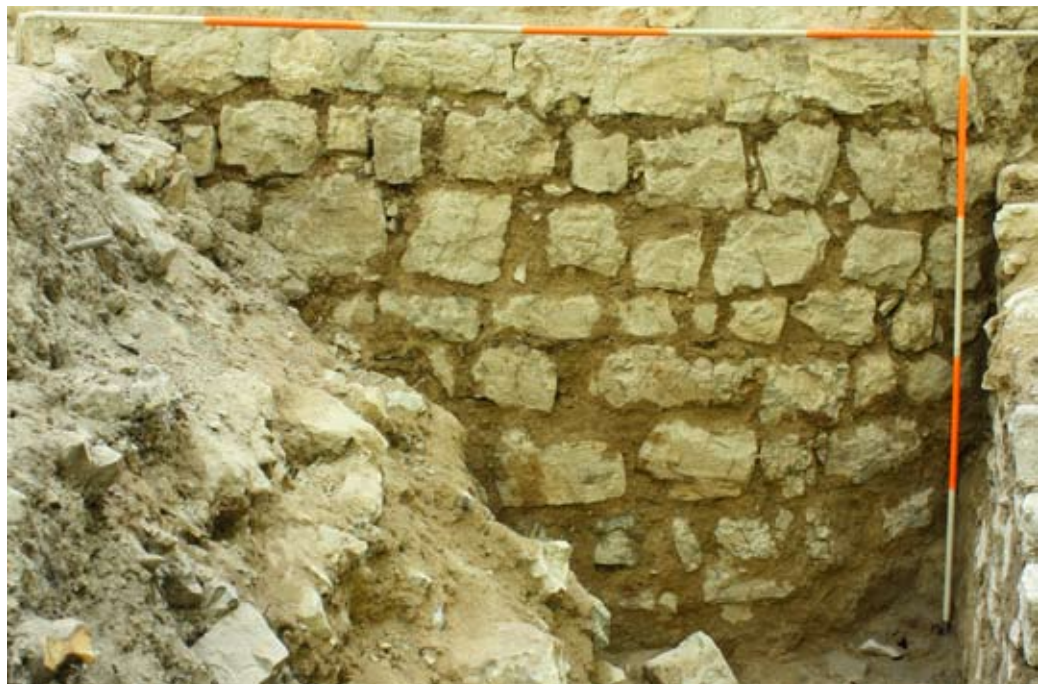
Abb. 6

Die angetroffene Außenschale des spätmittelalterlichen Bergfrieds zeigt grob behauene Kalksteinquader in Einzellaage verlegt. Die Lagerfuge wird durch reichlich Mörtel gebildet, wogegen die Stoßfugen stark ausgezwickelt sind. Die originale Oberfläche war mit einer *pietra rasa*-artigen Oberfläche gestaltet, in die wiederum das Fugennetz mit dem Rücken der Kelle gedrückt wurde. Von dieser Gestaltung zeigten sich nur mehr wenige spärliche Reste. Infolge des raschen Austrocknens des erdfeuchten Mörtel, kam es zu schollenartigen Abplatzungen der Oberfläche.

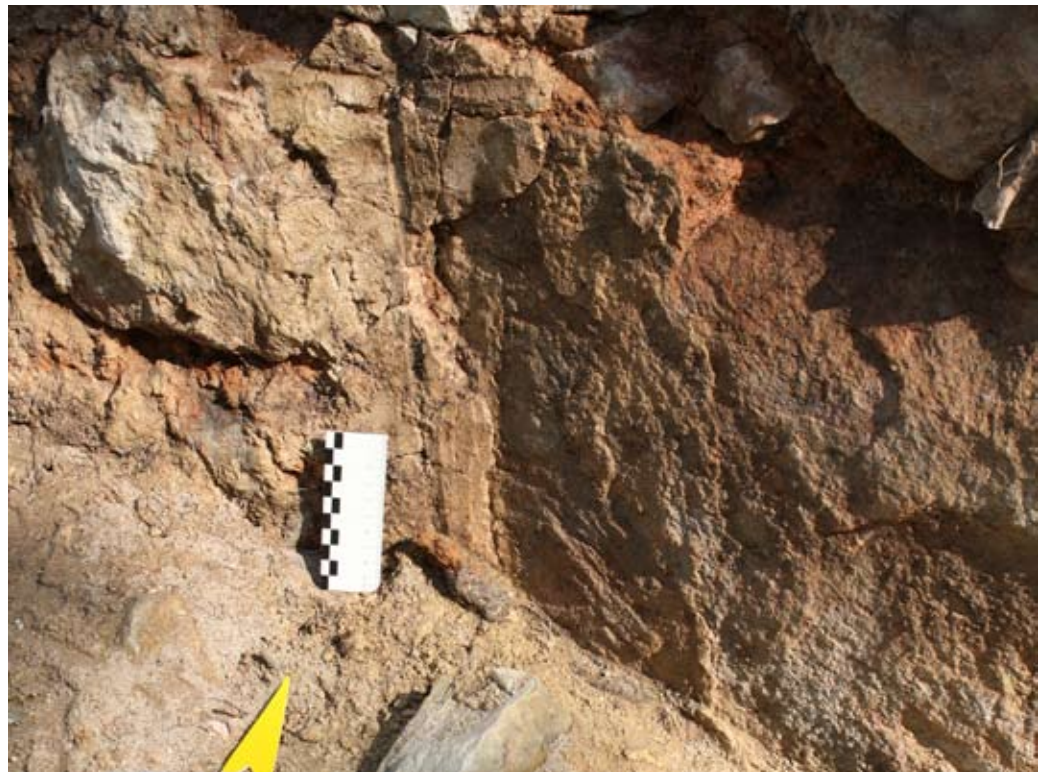
Abb. 7

Was für die Außenschale, gilt auch für die Oberfläche im Inneren des Rundturmes (Bergfried). An wenigen Stellen zeigte sich der durch ein historisches Brandereignis hart gebackene Fugenmörtel mit Kellenstrich der originalen Oberflächegestaltung.

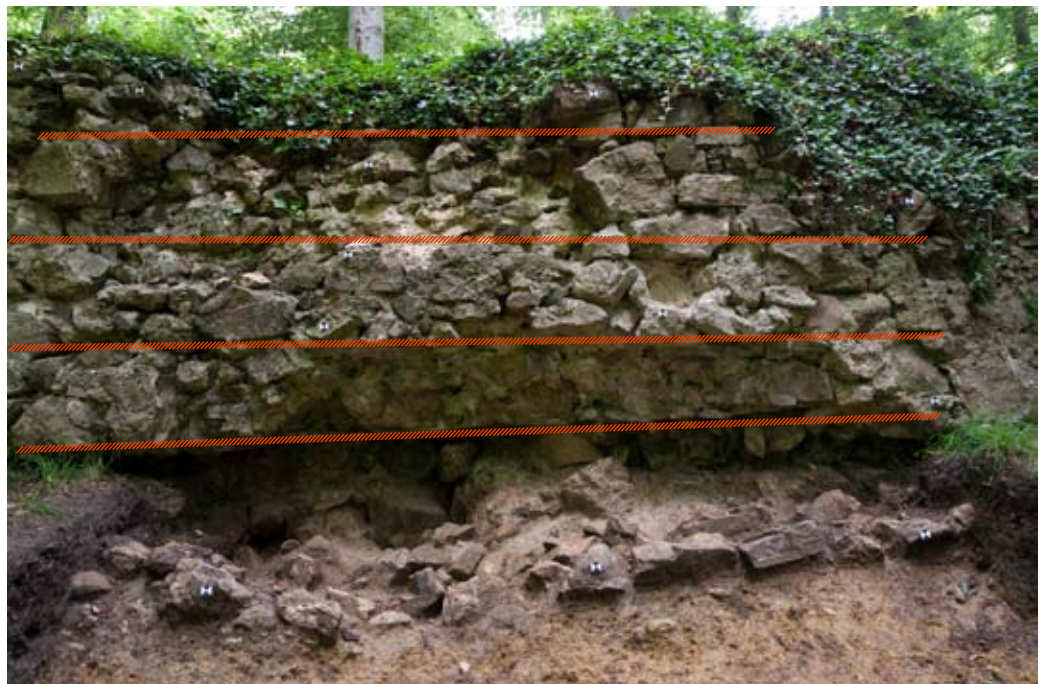
Abb. 8

Im Bereich eines ca. 2 m breiten Ausbruches der Sockelzone, an der Außenseite der spätmittelalterlichen Zwingermauer (M4) wurde ein Schnitt angelegt, um die Fundamenttiefe festzustellen und somit eine Ausmauerung der Fehlstelle vorzubereiten (**Abb. 8**). Die Reste des Fundaments wurden in 10 -15 cm Tiefe unter der BOK festgestellt. Es konnten nur ein bis zwei Steinscharen in loser Mörtelbindung festgestellt werden, die auf einer künstlich angelegten Fundamentbank im sterilen Boden auflagen (**Abb. 9**). Es war im untersuchten Bereich keine Fundamentgrube erkennbar. Teilweise ist das Fundament der Zwingermauer als ca. 0,40 m vorspringender Sockel ausgebildet. Dieser war teilweise durch Baumwurzeln beschädigt oder bereits abgerutscht. Die Ursache des Schadens (massiver Ausbruch an der Basis) liegt wohl in der völlig unzureichenden Ausbildung des Fundaments und dessen Nachsitzen infolge von Erosion des Untergrundes. Aus dem anschlie-

Zustand und sichtbares Schadensbild der spätmittelalterlichen Zwingermauer nach der archäologischen Grabung. Das Fundament ist als bis zu 0,40 m vorspringender Sockel ausgebildet. Das Mauerwerk ist in 0,40 bis max. 0,60 m hohen Kompartimenten abgeglichen (orange Linien). Die dadurch gebildeten Mörtelbänder sind besonders durch das Ablösen des fundamementnahen Kompartiments gut erkennbar.

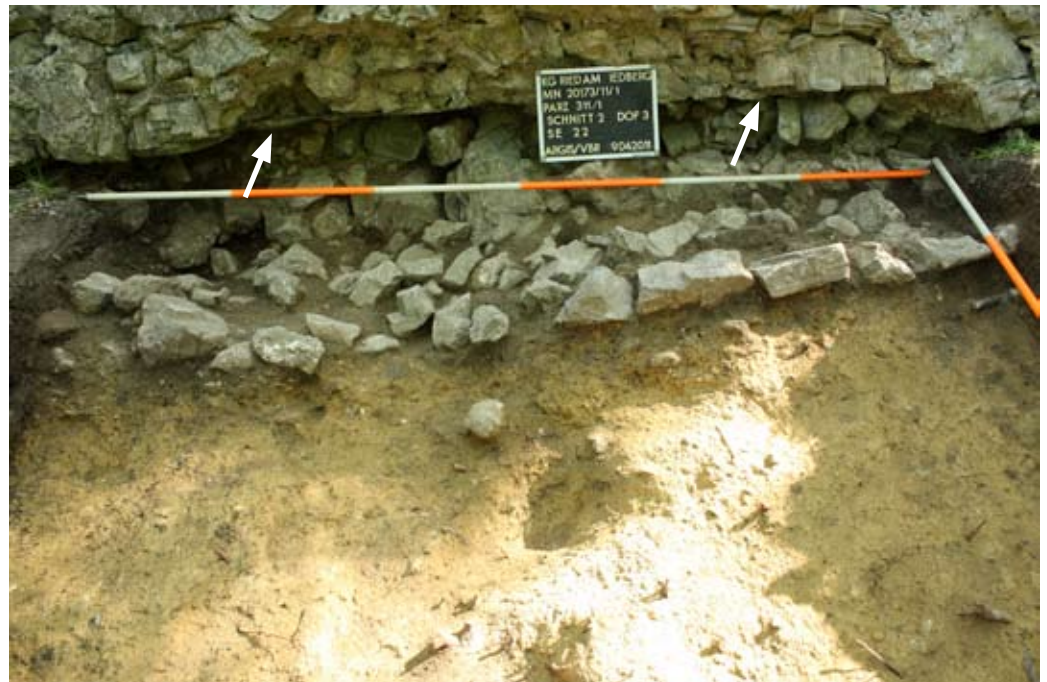
Abb. 9

Detailansicht des Fundamentbereiches: Die Steine des Fundamentsockels sind auf ein Bank im anstehenden lehmigen Erdreich gelegt. Sie weisen infolge von Unterspühlung keine Mörtelbindung mehr auf. Durch Erosion hat sich das Fundament als unzureichend erwiesen und sich entlang der horizontalen Mörtelfuge (Pfeil) abgelöst.

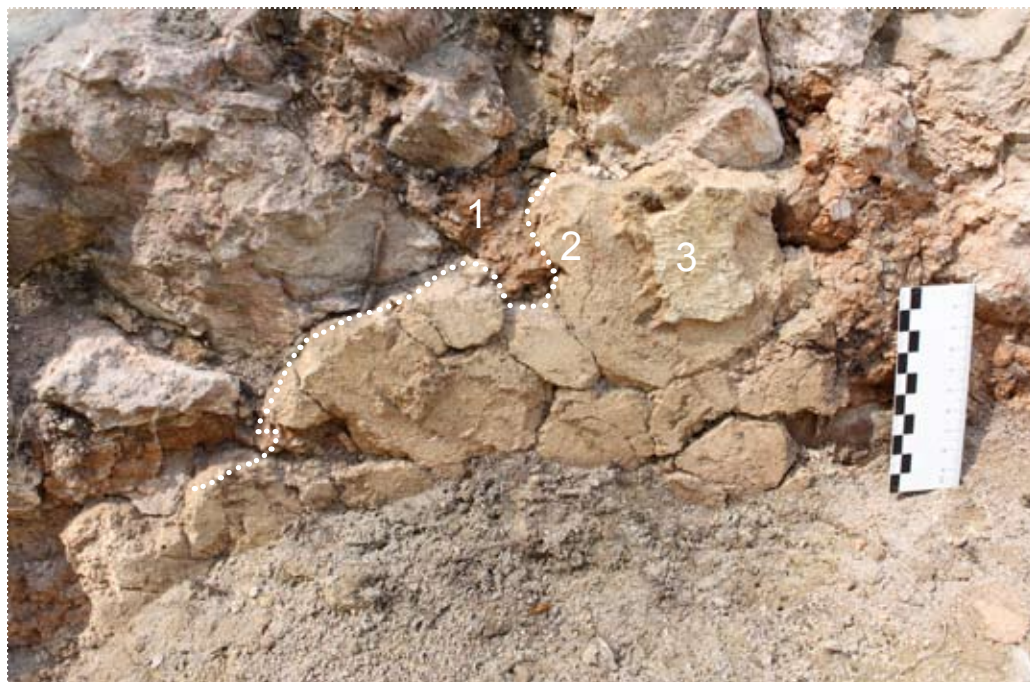
Abb. 15

Der Mauermörtel (1) und der Innenputz (2) zeigen starke Rötung infolge eines historischen Brandereignisses. Durch den sekundären Auftrag des Putzes auf der pietra rasa-artigen Oberfläche kommt es zu einer Loslösung infolge der Brandeinwirkung. Auf der stark geglätteten Oberfläche hat sich partiell der vielfache Aufbau einer Kalkschlämme bzw. Tünche (3) erhalten.

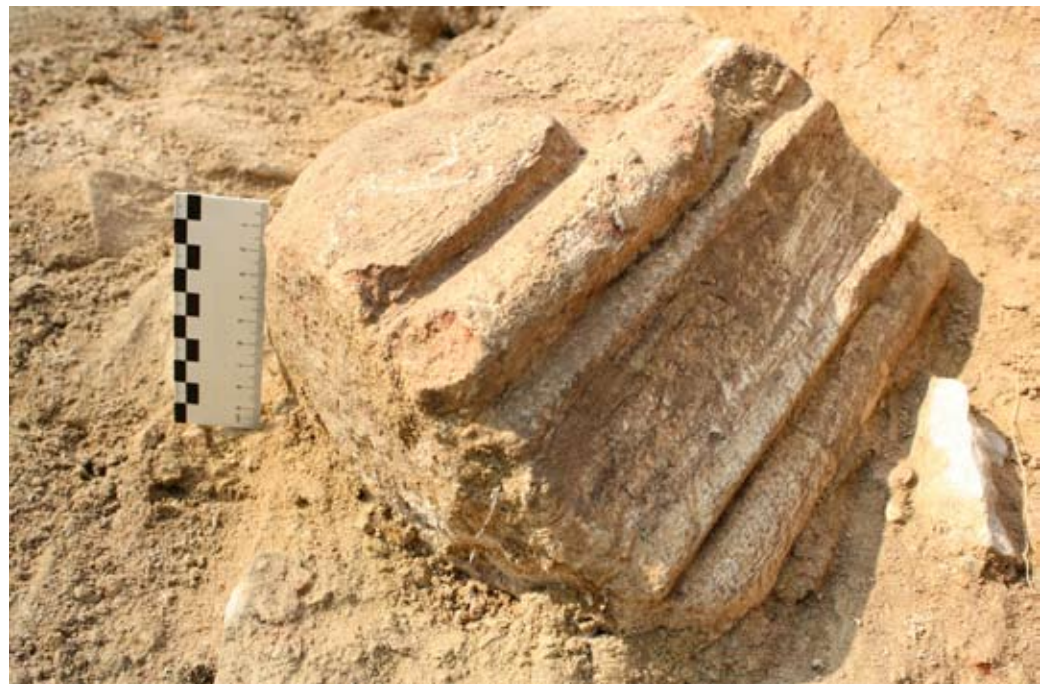
Abb. 18

Brandgeröteter profilierter Werkstein (FndNr. 159) in Fundlage vor der Nische (vgl. Abb. 16). Die weisse Kalktünche liegt sekundär auf dem brandgeröteten Stein auf und könnte als Reparaturmaßnahme bzw. Schutz vor dem Absanden aufgetragen worden sein.

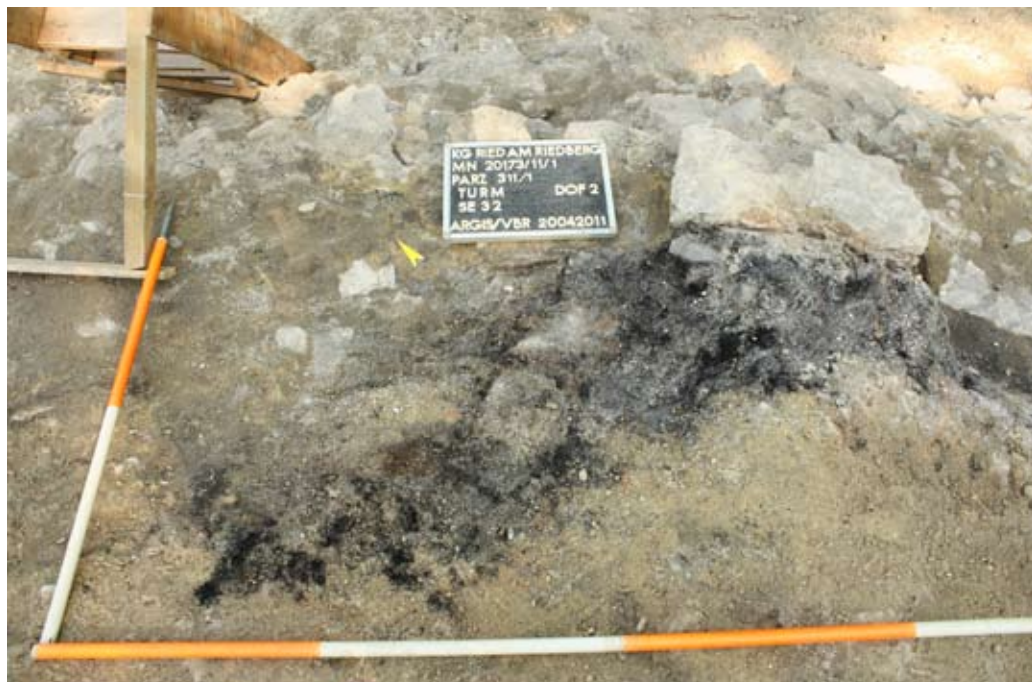
Abb. 19

Detailansicht der Brandschicht, im Südosten. Ob diese Schicht zu einem Ofen bzw. Herdstelle gehört oder ein historisches Brandereignis dokumentiert bleibt ohne weitere Untersuchung fraglich. Die Innenschale des Turmes zeigt durchwegs eine starke Brandrötung.

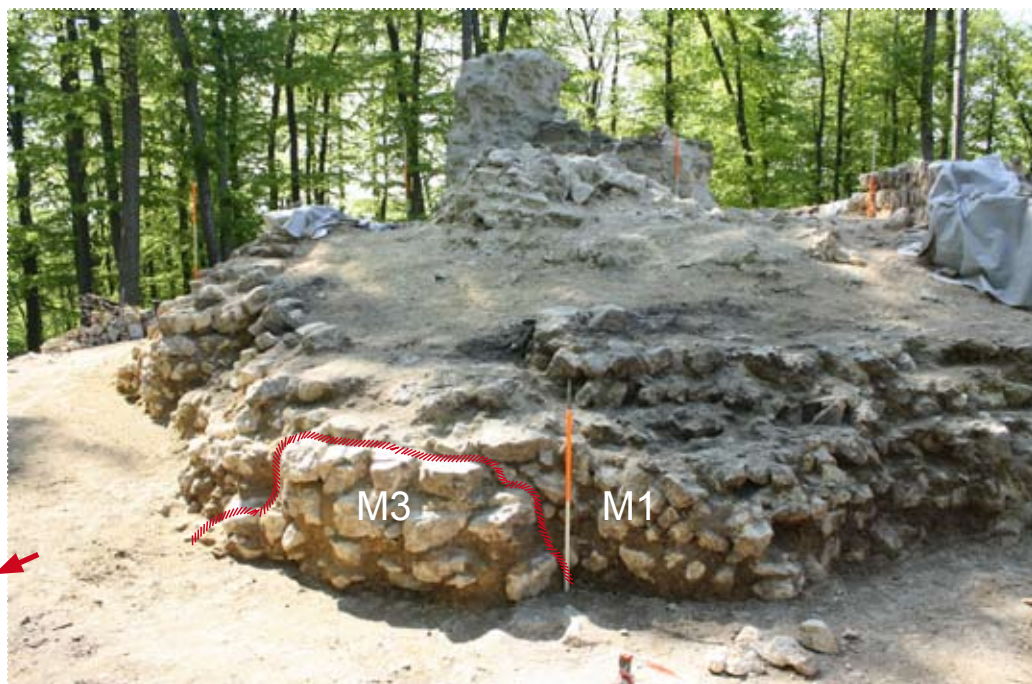
Abb. 20

Im Folgejahr wird sich zeigen, wie weit der mögliche hochmittelalterliche Bering (M3) erhalten ist. Der Rundturm (Bergfried) wurde jedenfalls über eine Anstellfuge (rote Linie) an die bereits bestehende Mauer angestellt. Der Turm bildet in diesem Bereich auch keine Außenschale aus, sondern dürfte an den (derzeit nicht sichtbaren) Anschlußstellen unverzahnt anplatten.

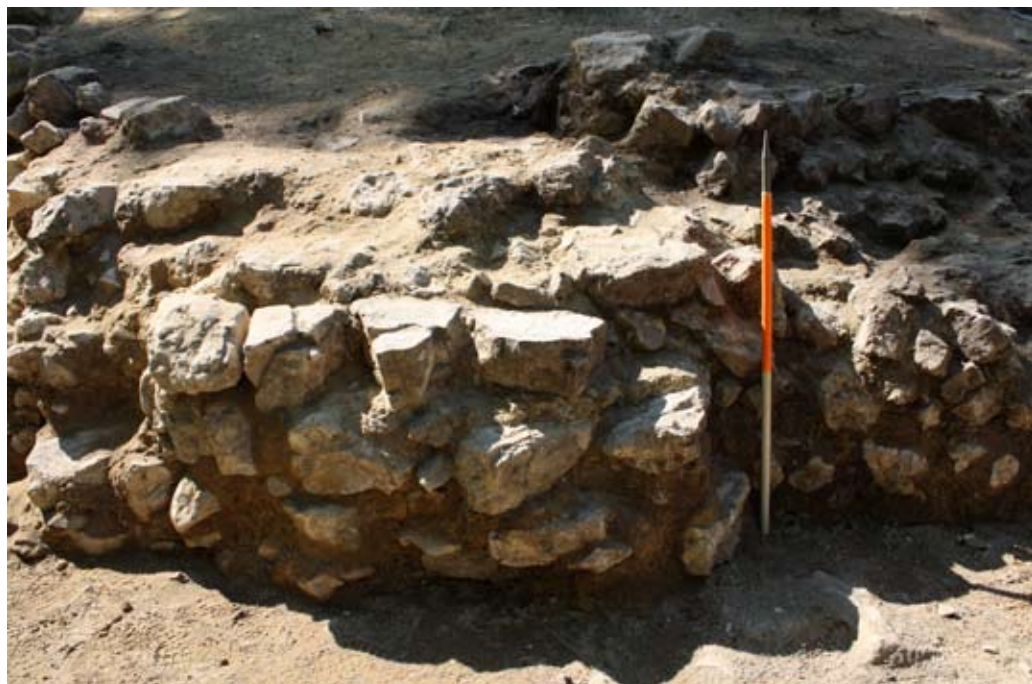
Abb. 21

Der derzeitige obertägige Rest von M3 (möglicherweise der hochmittelalterliche Bering), zeigt nur Schalenmauerwerk das über eine Anstellfuge am Kernmauerwerk des Rundturmes (Bergfried) „klebt“.

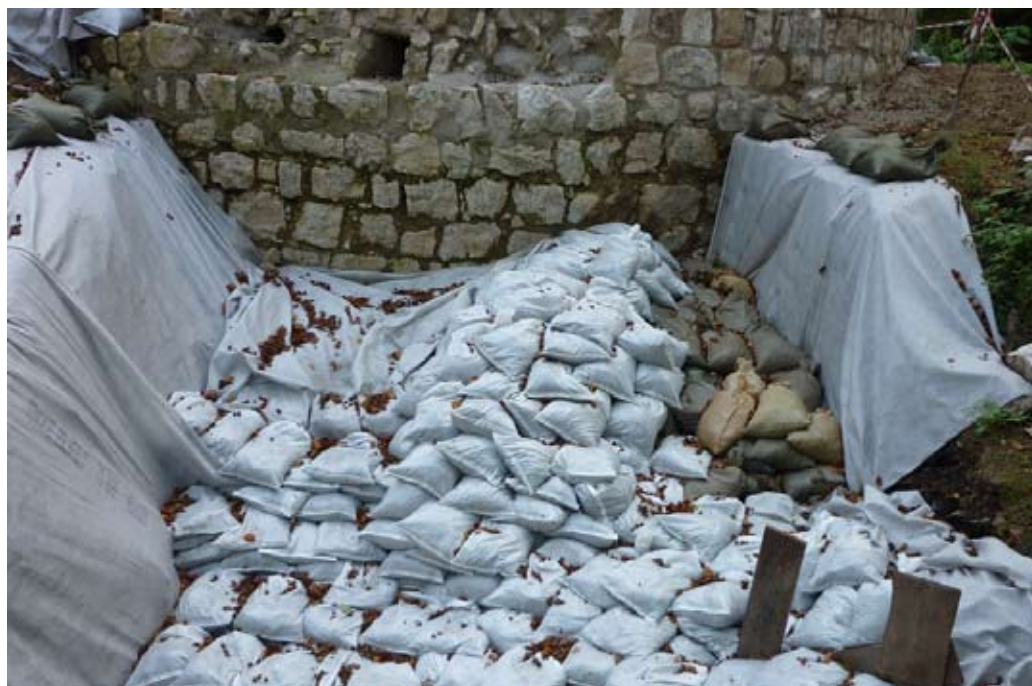
Abb. 22

Nach Beendigung der Grabung und Dokumentation wurde die Mauer (M2) mit Sandsäcken und Baufließ eingemottet. Die witterungsbeständigen Sandsäcke sind mit fundsterilem Material aus der Grabung gefüllt. Über dem originalen Befund, soll im Frühjahr 2012 der Mauerzug durch Rekonstruktion an der Oberfläche sichtbar gemacht werden.

Nach Abschluss der archäologischen Untersuchung und bauhistorischen Dokumentation, wurde Schnitt 1 mit einem Schutzfließ bedeckt und mit fundsterilem Erdmaterial der Grabung eingemottet (**Abb. 22**). Ein didaktisches Andeuten des Mauerzuges (M1) soll durch Nachmauern des Befundes mittels weniger Steinscharen in Kalkmörtelbindung erfolgen. Die freigelegten Mauerbefunde des Bergfrieds wurden mit Kalkmörtel saniert. Zur besseren Lesbarkeit des Gesamtbefundes erfolgte im westlichen Abschnitt eine Rekonstruktion der Außenschale durch Versatz von drei Lagen. Der Ausbruch in der Zwingermauer (Schnitt 2) wurde in Anlehnung an die vorherrschende Mauertechnik mit Bruchsteinen ausgemauert. Nach Vorgabe des BDA wurde eine Ausgussöffnung hinzugefügt, um ein Abfließen von Staunässe zu gewährleisten. Zusätzlich wurde mit einer Kronensicherung eines Abschnittes der Zwingermauer begonnen.
