# Burgruine Ried am Riederberg

Technisches Sanierungskonzept

1. Bauetappe romanischer Bergfried 2010/11

Technisches Sanierungskonzept  
für die erste Bauetappe 2010/11  
spätromanischer Bergfried

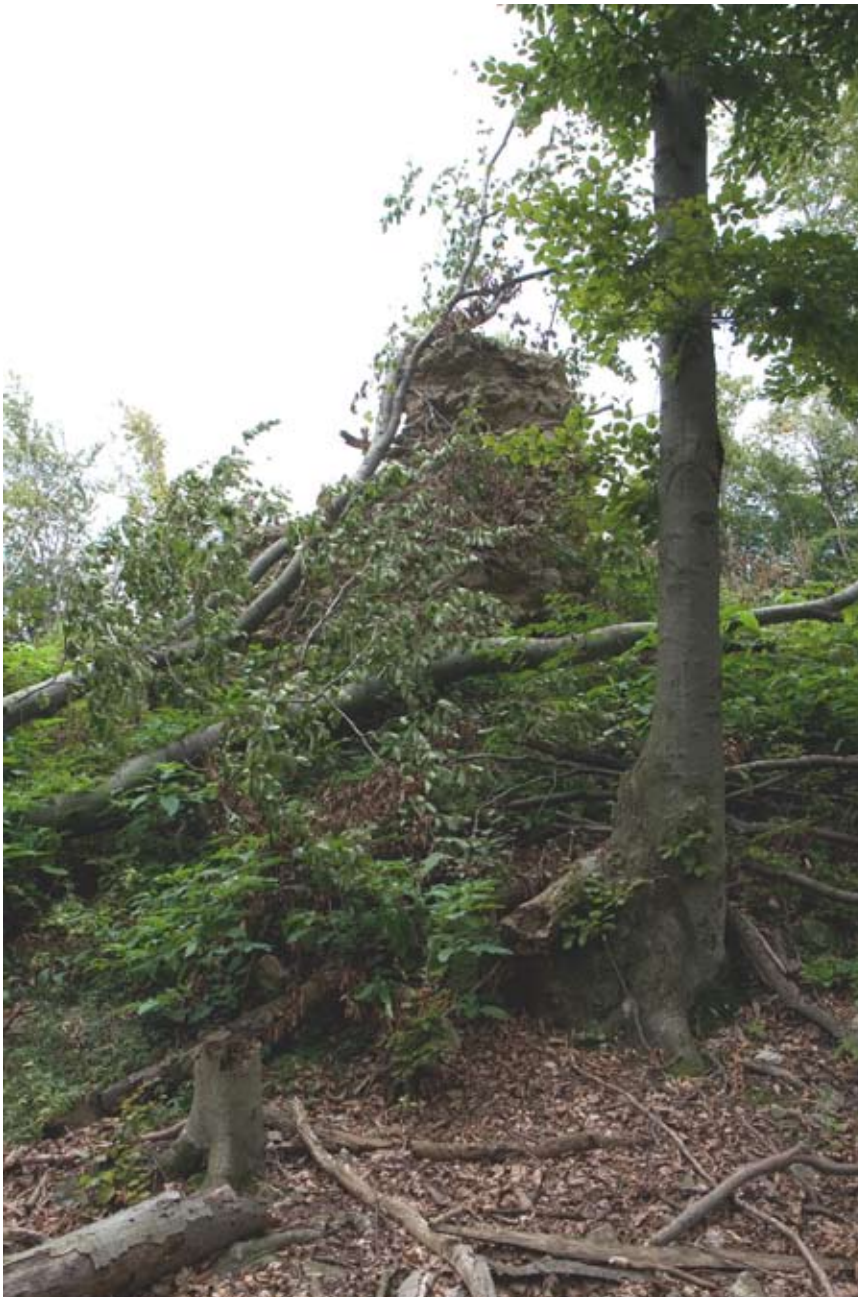
nach derzeitigem Wissensstand nicht wieder aufgebaut. Sie diente nachweislich auch als Steinbruch zum Bau des ehemaligen Franziskanerklosters „*Santa Maria in Paradyso*“ in Ried, sowie für die umliegende Bevölkerung für den Bau von Wirtschafts- und Wohngebäuden. Die Windbrüche der Jahre 2007 und 2009, die darauf folgende mechanische Beseitigung des Bruchholzes, sowie Wind und Witterung haben dazu beigetragen, dass die wenigen baulichen Reste der Burg in ihrem Bestand stark gefährdet sind (**Abb. 4**).

**Abb. 4:** Burgruine Ried am Riederberg. Zustand der Rundturmuine (Bergfried) nach den Windbrüchen im Jahr 2009. – B. Arnold, Mai 2009.

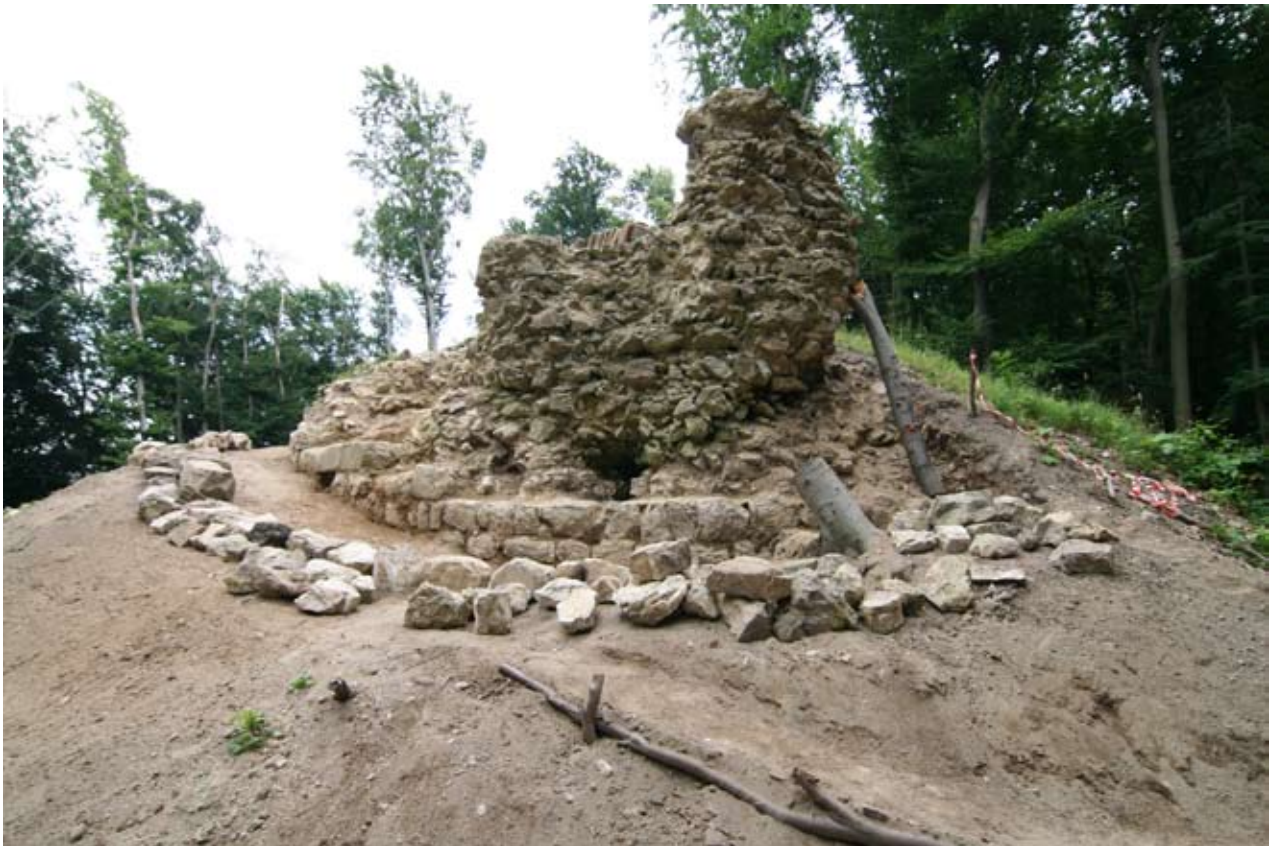
Am südlichen Rand des Kernwerkes, gegen den Abschnittsgraben vorgeschoben befinden sich die Reste des runden Bergfriedes. Der Turm mit einem Durchmesser von ca. 10 m und einer Mauerstärke von 1,80 m ragt noch etwa 4 m hoch aus seinem Schuttkegel empor (**Abb. 6**).

**Abb. 6:** Burgruine Ried am Riederberg. Zustand der Burgruine im Juni, 2010. –B. Arnold, 2010.

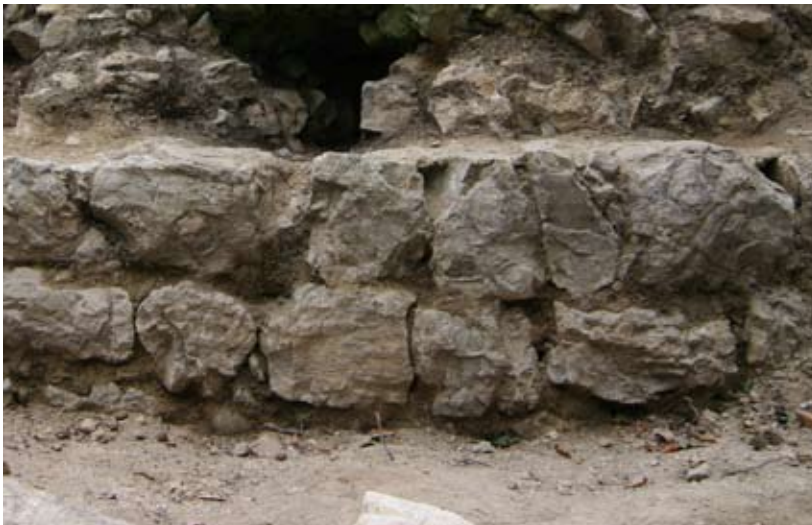
Die Mauertechnik der Außenschale – quaderhaftes hammerrechtes Bruchsteinmauerwerk, aus Kalksteinblöcken versetzt in Einzellagen von durchschnittlich 30 cm - legt eine Errichtung um 1200/40 nahe (**Abb. 7**). Der Rundturm ist als Schalenmauerwerk ausgeführt, die Mauerfüllung (Mauerkern) besteht aus opus spicatum-artig versetztem plattigen bis blockigen Bruchsteinen. Vergleichbare Mauerstrukturen finden sich am Bergfried der Burgruine Puchberg am Schneeberg (NÖ)<sup>6</sup> (**Abb. 8**), dem Palas der Burg Starhemberg (NÖ)<sup>7</sup> und am Bering der Burgruine Grossau bei Raabs<sup>8</sup> (**Abb. 9**).

**Abb. 7:** Burgruine Ried am Riederberg. Detail des spät-romanischen Mauerwerks der Außenschale des Bergfrieds. – Oliver Fries, 2010.

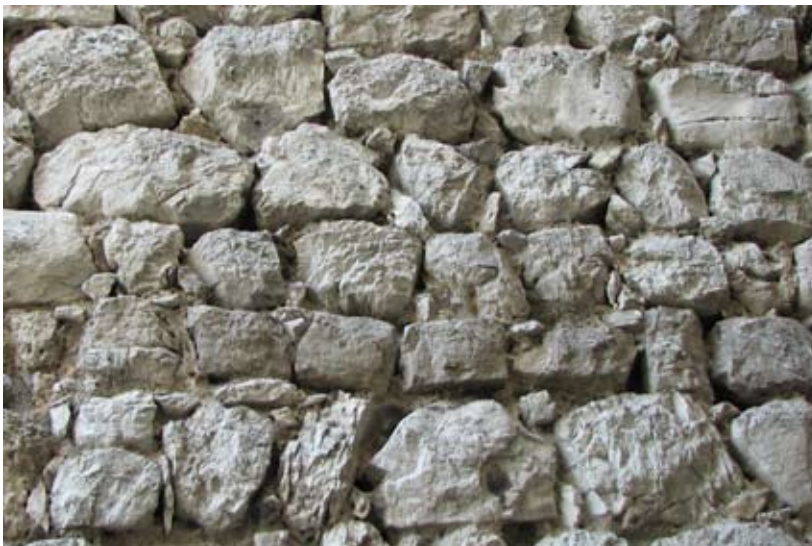
**Abb. 8:** Burgruine Puchberg am Schneeberg. Detail des Mauerwerks am Bergfried. – Oliver Fries, 2007.

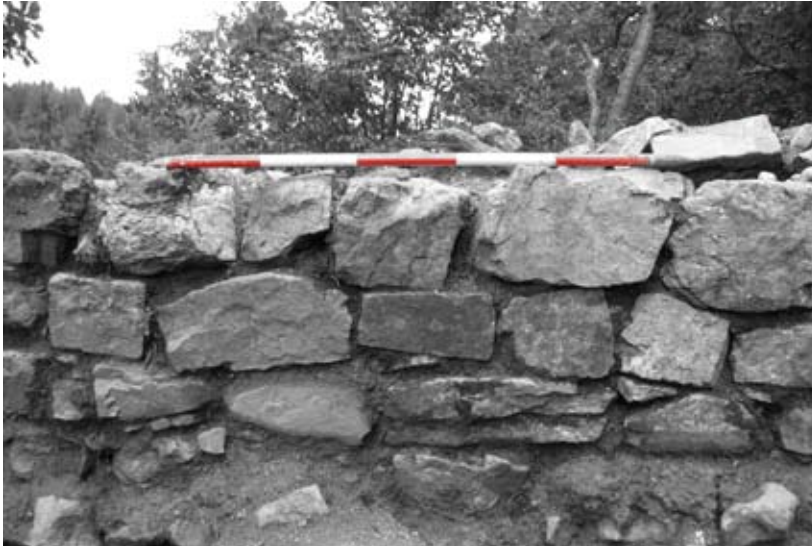
**Abb. 9:** Burgruine Grossau bei Raabs. Detail des romanischen Mauerwerks des Bering. – Oliver Fries, 2009.

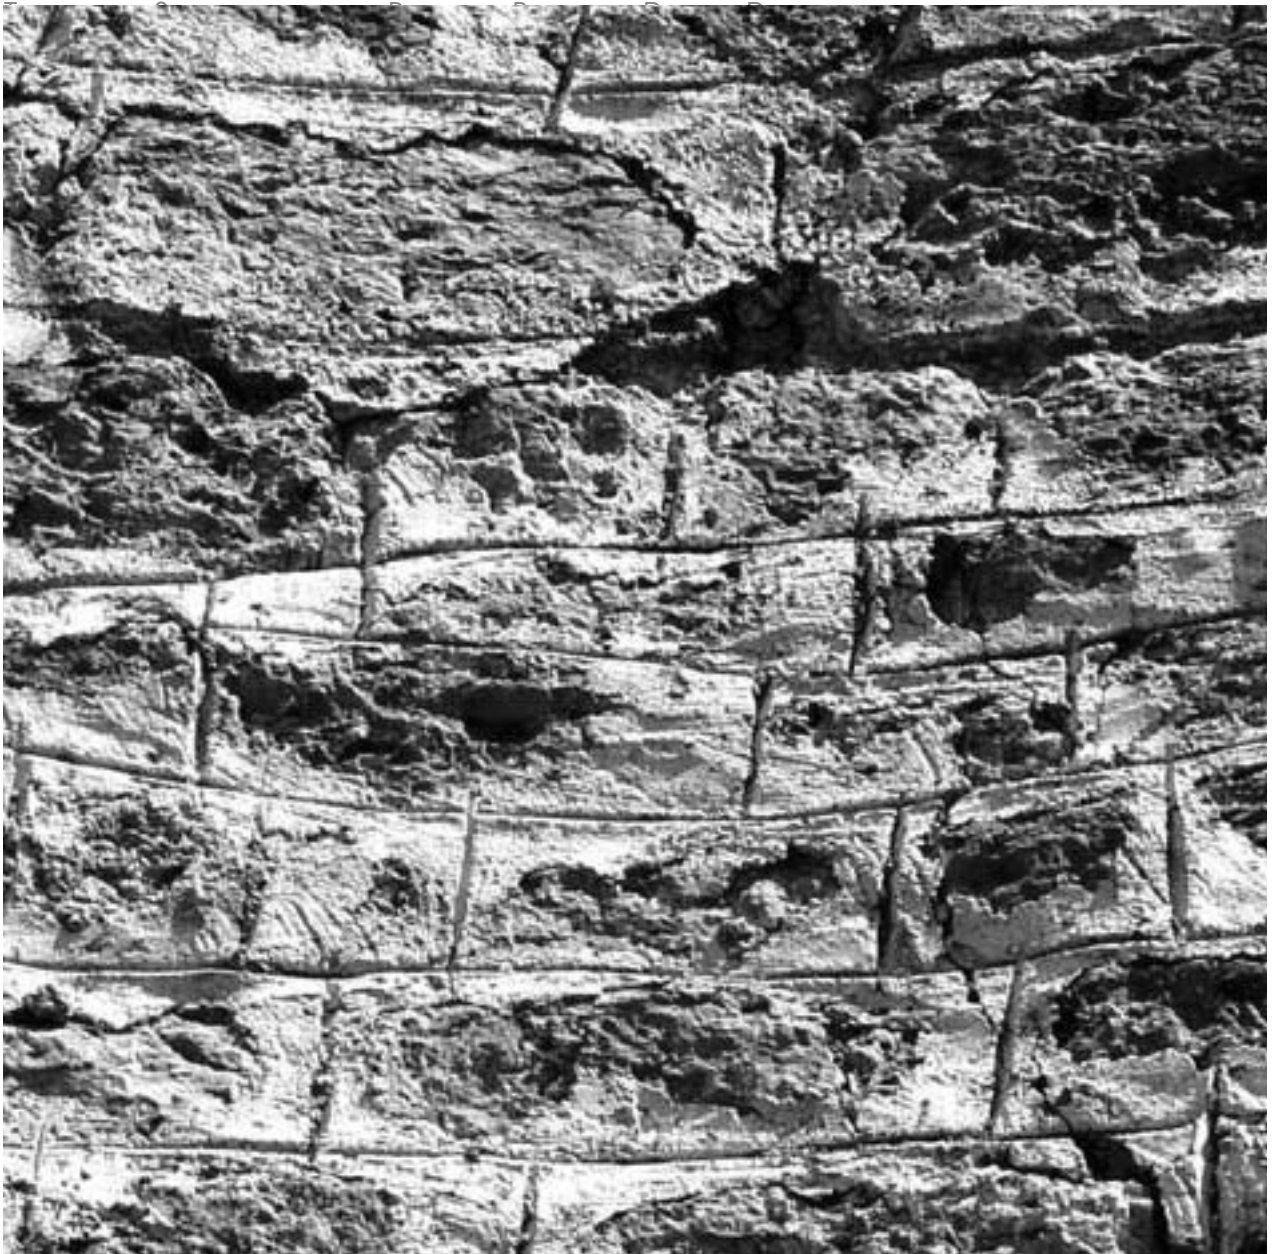
**Abb. 10:** Burgruine Rabenstein an der Pielach. Detail der *pietra rasa*-artigen Oberfläche im Inneren des Bergfriedes. Ein vergleichbarer Befund konnte auch in Ried festgestellt werden. – Oliver Fries, 2006.

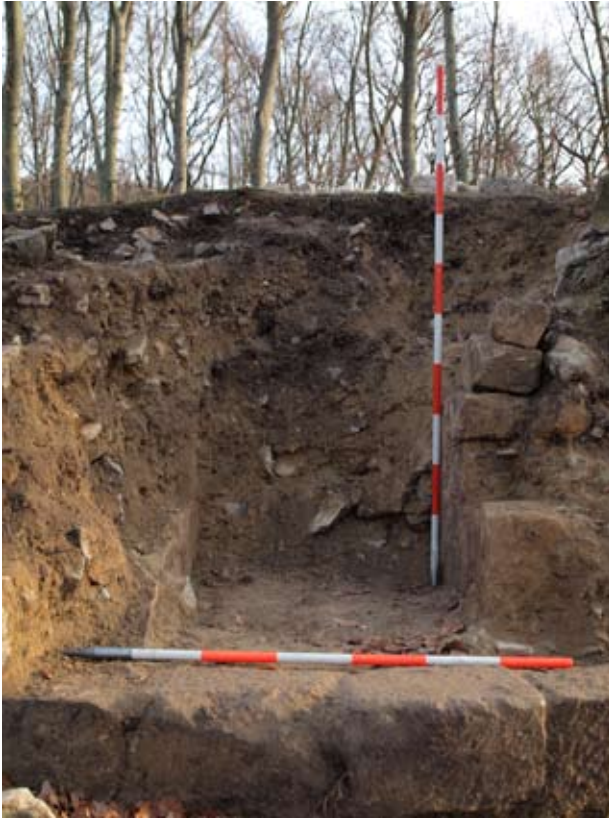
Das Mauerwerk war steinsichtig gearbeitet – ohne flächigen Aussenputz – die Textur der Oberfläche war nur durch das in den verpressten Fugenmörtel mit der Kelle geritzte Fuggennetz (sogenannter Kellenstrich) bestimmt (**Abb. 10**). Gegen Nordwesten befand sich ein Hocheinstieg, der sich wohl in einer Höhe von ca. 4 m über ehem. Hofniveau befand. Die Schwelle, sowie die Laibung dieses Portals sind aus sauber gearbeiteten Flyschsandsteinquadern und Kellenstrich in den Lager- und Stoßfugen gearbeitet (**Abb. 11**).

**Abb. 11:** Burgruine Ried am Riederberg. Aufnahme des Hocheinstieges nachdem der darin befindliche Wurzelstock bei Waldarbeiten herausgegraben wurde. Oliver Fries, 2009.

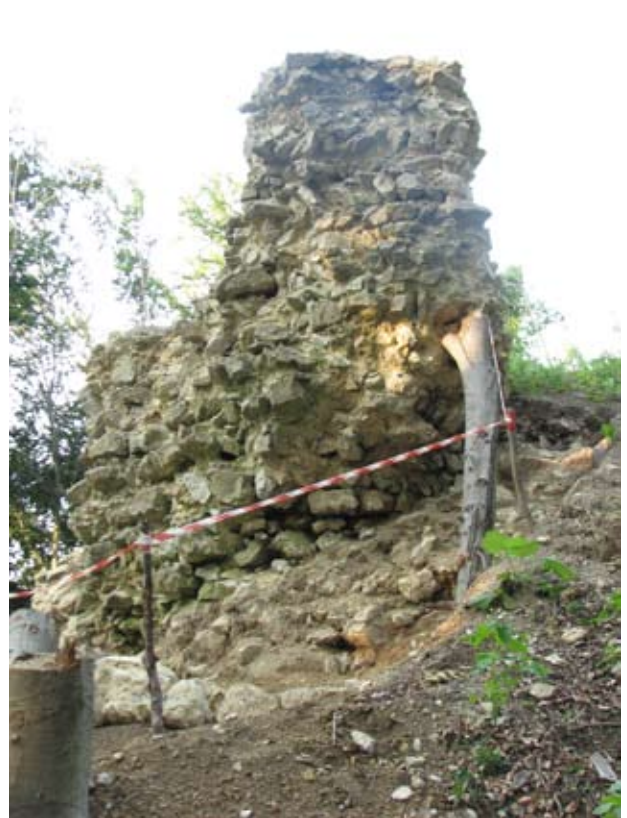
Besonders gefährdet erscheint der freiliegende Mauer Kern an der Westseite des Bergfriedes. Hier wurde über die Kante des Schutthügels durch Jahrzehnte hinweg das Regen- und Schmelzwasser nach unten abgeleitet. Das Mauerwerk wurde dadurch so hinterspült, sodass beträchtliche Teile des Mauerwerks überhängen und vom Absturz bedroht sind (**Abb. 12**).

Der hier am häufigsten auftretende Schaden ist die fortgeschrittene Mörtelerosion, die zwar am Reiz des Gesamteindrucks der Ruine wesentlichen Anteil hat, zugleich aber die größte Gefahr für den Baubestand darstellt. Da jedoch das Kernmauerwerk standfest erscheint,

**Abb. 12:** Burgruine Ried am Riederberg. Vom Absturz gefährdeter Mauerkern. Oliver Fries, 2009.

besteht die Möglichkeit einer Teilweisen Rekonstruktion der Mauerschale.

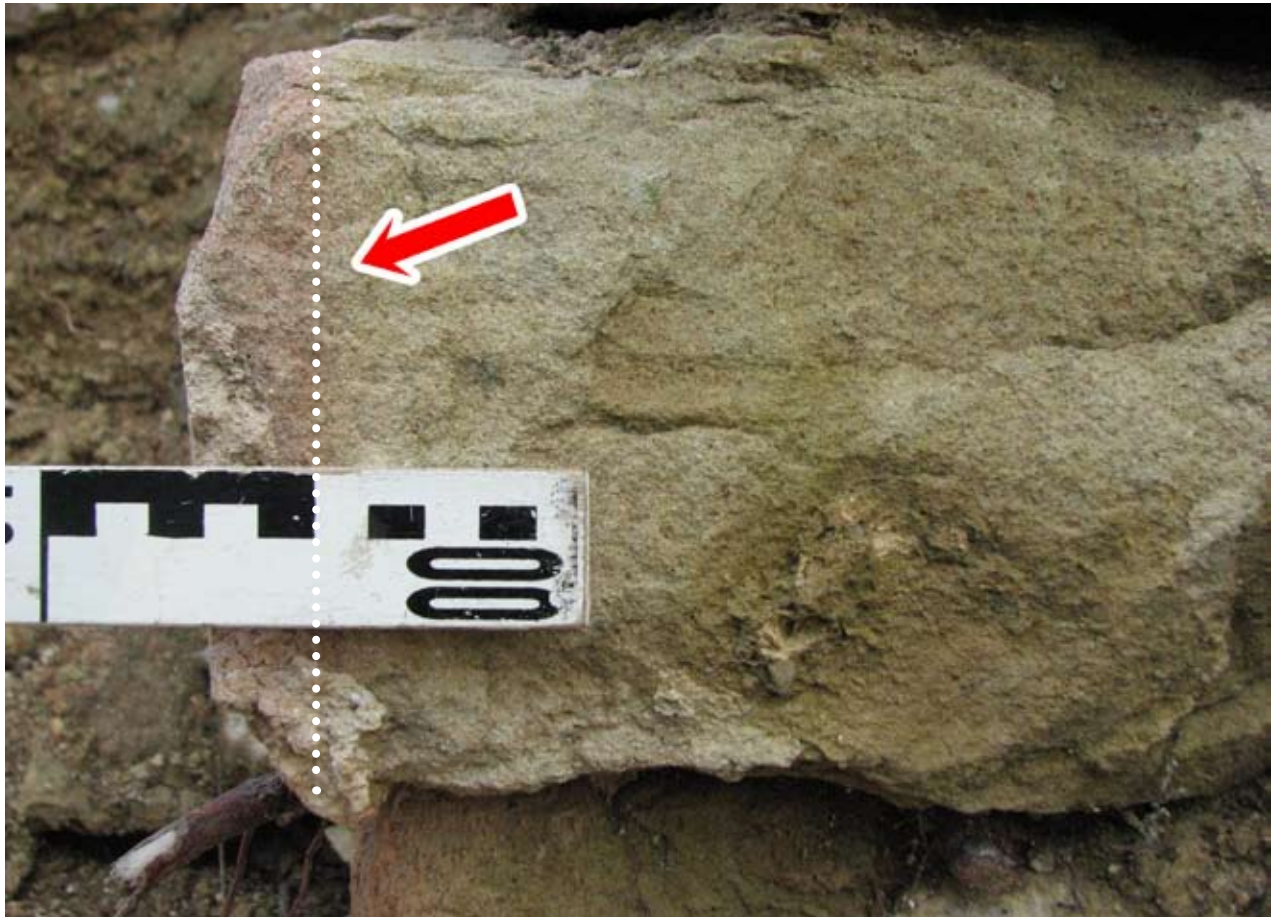
Der Rundturm wurde vermutlich durch einen zeitlich unbestimmten Brand stark beschädigt bzw. zerstört. An der Innenschale sind Brandrötung und Abplatzungen infolge starker Hitze zu beobachten. Auch die Sandsteinquader der Hocheinstiegslaibung sind bis zu 3 cm tief brandgeschädigt (**Abb. 13**).

**Abb. 13:** Burgruine Ried am Riederberg, rechte Portallaibung. Detail der brandgeschädigten Oberfläche der Gewändesteine. – Oliver Fries, 2009.

Bisher konnte nur an der Schwelle und der Laibung des Hocheinstiegs die Verwendung von steinmetzmäßig bearbeiteten Werksteinen aus Flyschsandstein beobachtet werden. Da die Oberflächen dieser Werksteine durch Brand sehr stark beeinträchtigt sind muss eine Festigung durch einen Sandsteinverfestiger – z.B.: Kieselsäureesther – erfolgen, um ihren zukünftigen Fortbestand im Freien zu gewährleisten.

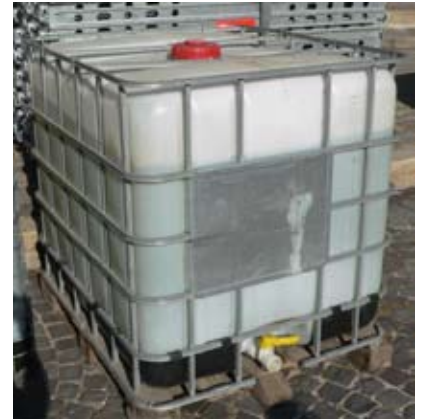
**Abb. 17:** Beispiel für einen IBC-Container auf Holzpalette mit einem Fassungsvermögen von 1000 l. – Oliver Fries, 2009.

Zur Wasserversorgung vor Ort werden zwei IBC-Container auf Palette á 1000 l aufgestellt (**Abb. 17**). Diese werden freundlicherweise von der FF Ried am Riederberg und Privaten bei Bedarf gefüllt.

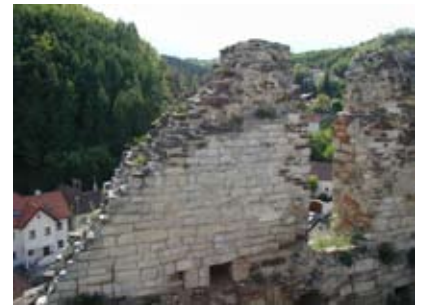
**Abb. 18:** Burgruine Rehberg, Südböhring. Musterbeispiel für das Beibehalten der pittoresken Silhouette. – Oliver Fries, 2006.

Um der Ruine nicht ihr pittoreskes Aussehen zu nehmen muss unbedingt ein „gerades“ Abmauern der Krone vermieden werden (**Abb. 18**). Vielmehr sollte die bestehende Silhouette belassen werden und durch bombier-

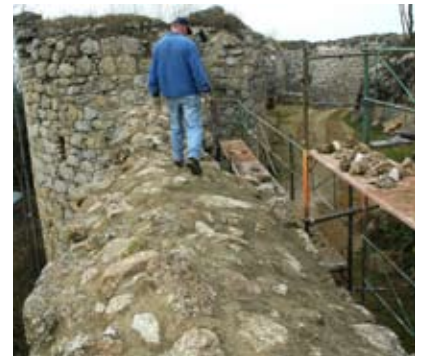
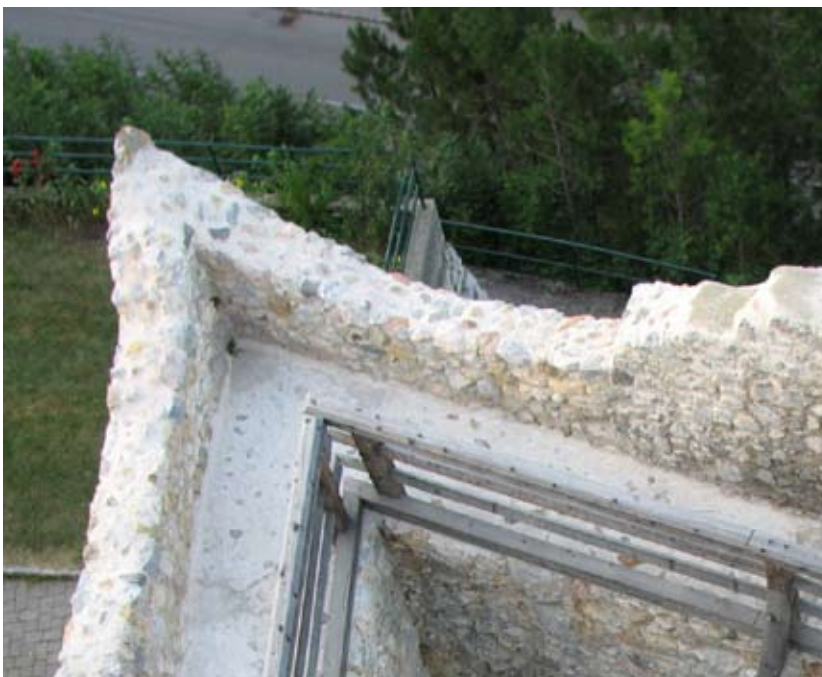
**Abb. 19:** Burgruine Prandegg (OÖ). Beispiel für die Gestaltung einer Mauerkrone durch Auftragen einer bombierten Verschleißschicht. – BDA, 2008.

**Abb. 20:** Burgruine Puchberg am Schneeberg. Aufsicht auf die Kronensicherung des Zinnenkranzes. – Oliver Fries, 2007.

tes Auftragen einer Verschleißschicht auf den Fugen der Abfluss des Wassers gewährleistet werden (**Abb. 19 & 20**).
