*Verein zur Erhaltung und Erforschung  
der Burg Ried am Riederberg*

**Jahresbericht 2011**

**JAHRESBERICHT  
2011**

Der Verein zur Erhaltung und Erforschung der Burg Ried am Riederberg setzte auch dieses Jahr die bereits 2009 begonnenen Sicherungs- und Sanierungsarbeiten auf dem Areal der Burgruine Ried (Pz. 311/1) in der Flur *Schlossberg* fort.

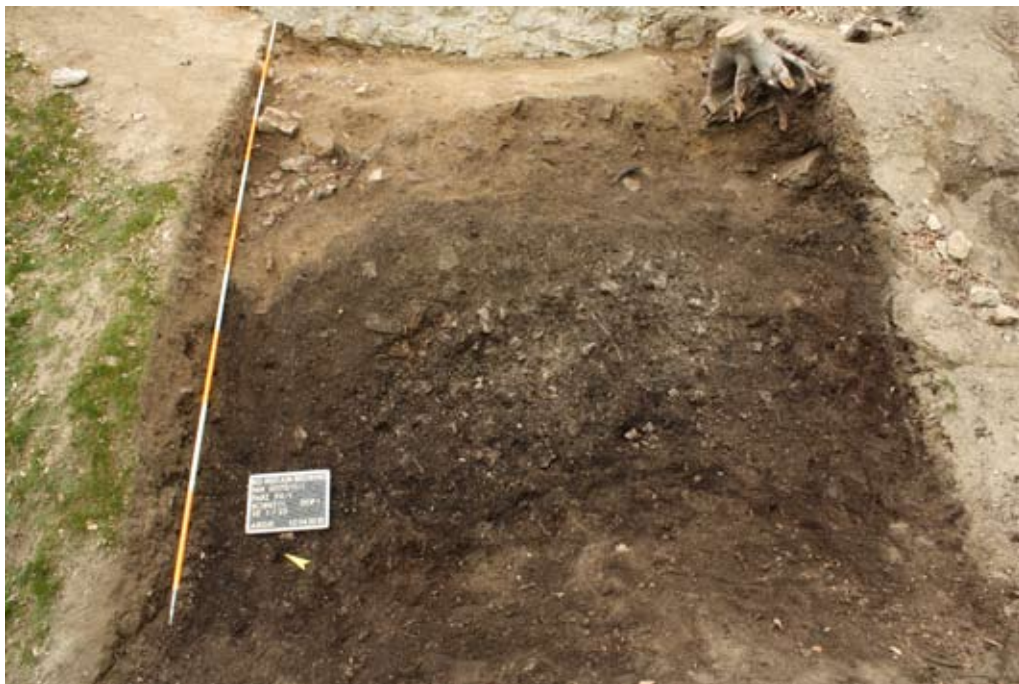
Abb. 2

Überblick über die  
Grabungsfläche -  
Schnitt 1

Für Schnitt 1 wurde die niedrigste Stelle am Schutthügel gewählt. Nach Entfernung der Grasnarbe und der darunterliegenden rezenten Schuttschicht, tat eine Humosschicht - der ursprüngliche Waldboden vor den umfangreichen Waldarbeiten (nach den Stürmen 2007 und 2009) zu Tage.

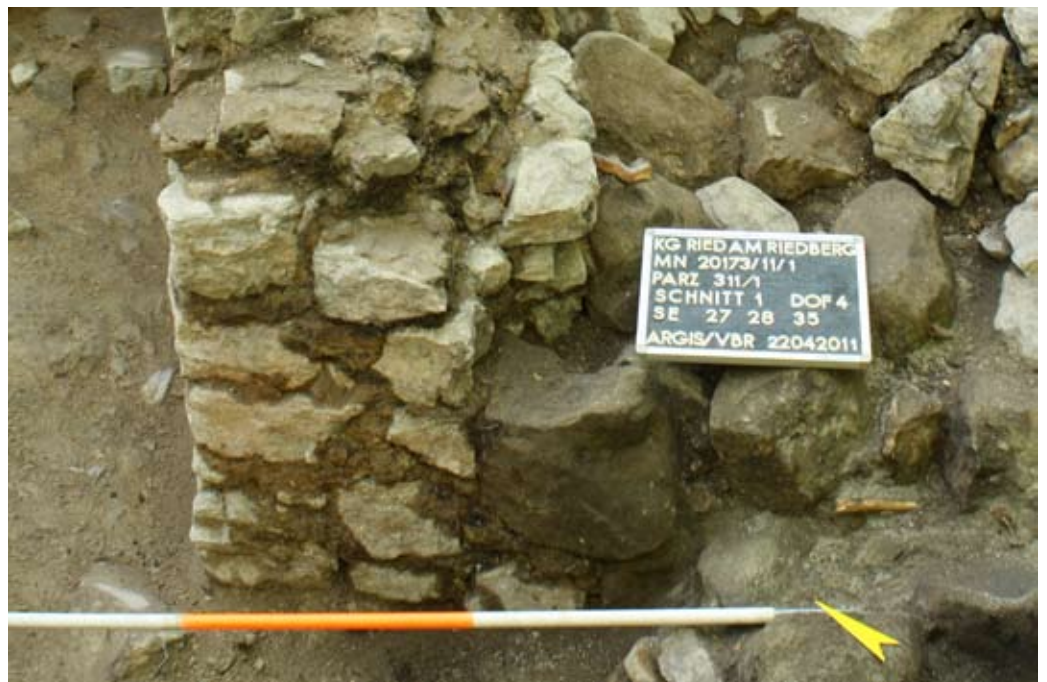
Abb. 4

Detailansicht  
von M2.

Detailansicht der Öffnung in M2. Die beiden *in situ* befindlichen Werksteine indizieren die Laibung einer Öffnung (Portal ?).

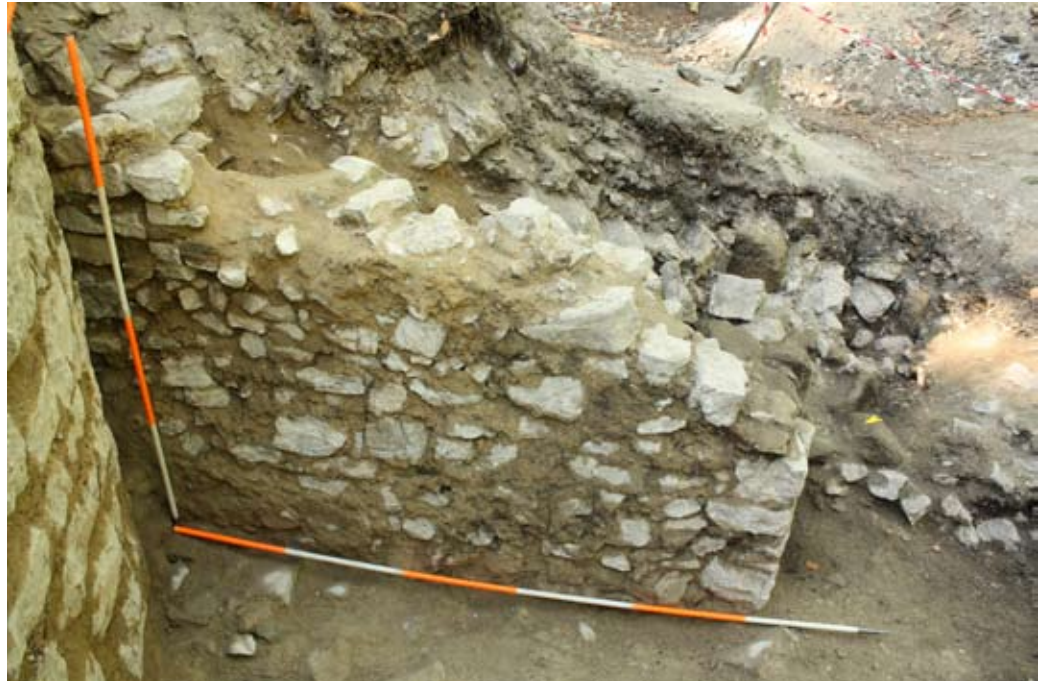
Abb. 5

Ostansicht M2.

Die Mauertechnik zeigt Analogien zur spätmittelalterlichen Zwingermauer im Westen. Lagerhafter Steinversatz, zusammengefasst zu Kompartimenten von bis zu 0,40 m erlaubt eine Datierung in das 14. Jh. Der sandige beige Mauermörtel ist von wenig hoher Qualität, als der des hochmittelalterlichen Bergfrieds. Die Mauerstärke beträgt 0,65 - 0,72 m. Die Ecke wurde durch besonderer Sorgfalt behauener Kalksteine gefügt.

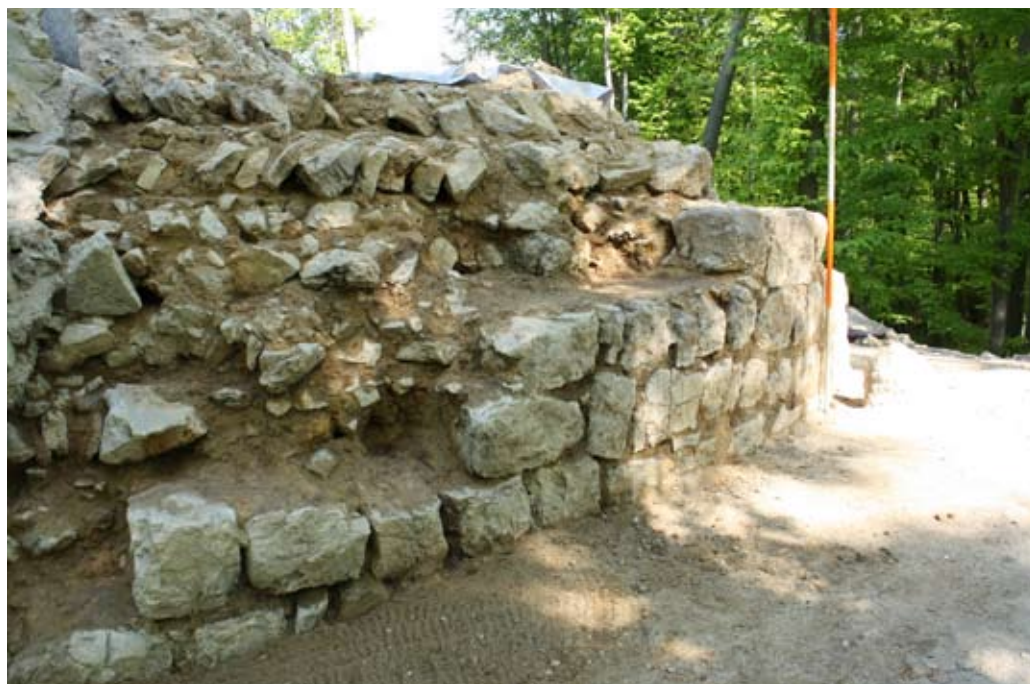
Abb. 14

Ansicht der  
Rundturmuine  
(Bergfried) von  
Südwesten.

Ansicht der freigelegten und geputzten Außenschale im Südwesten. Hier zeigt sich besonders gut, dass jede einzelne Lage mit dem Mauer Kern mitgemauert und durch reichlich Kalkmörtel abgeglichen wurde. Der Steinversatz des Mauer kerns zeigt vorwiegend *opus spicatum*-artige Strukturen.

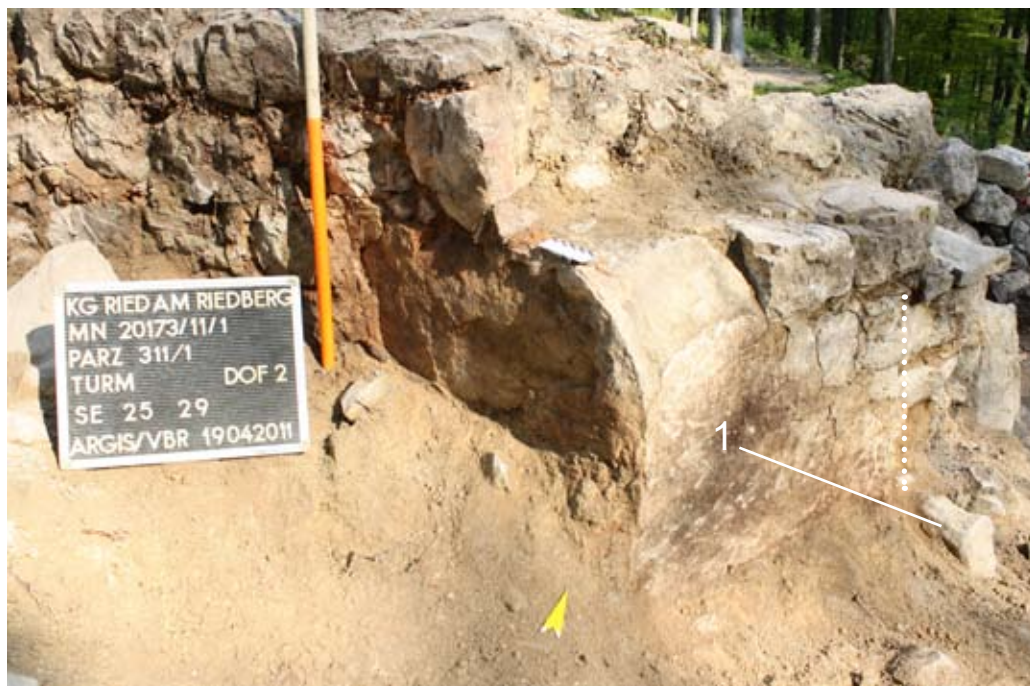
Blick gegen  
die nördliche  
Laibung der  
Öffnung

Die nischenartige Öffnung im Nordosten, innerhalb des Turmes war durch Werksteine aus Flyschandstein gerahmt. In ca. 0,55 m ab Laibungskante zeigt ein *in situ* befindlicher Zargenstein (1) die ursprüngliche Tiefe der Nische an. Möglicherweise handelt es sich um eine einstmals begehbare Fensternische mit Sitzgelegenheit für den Aufenthalt in der Warmen Jahreszeit.

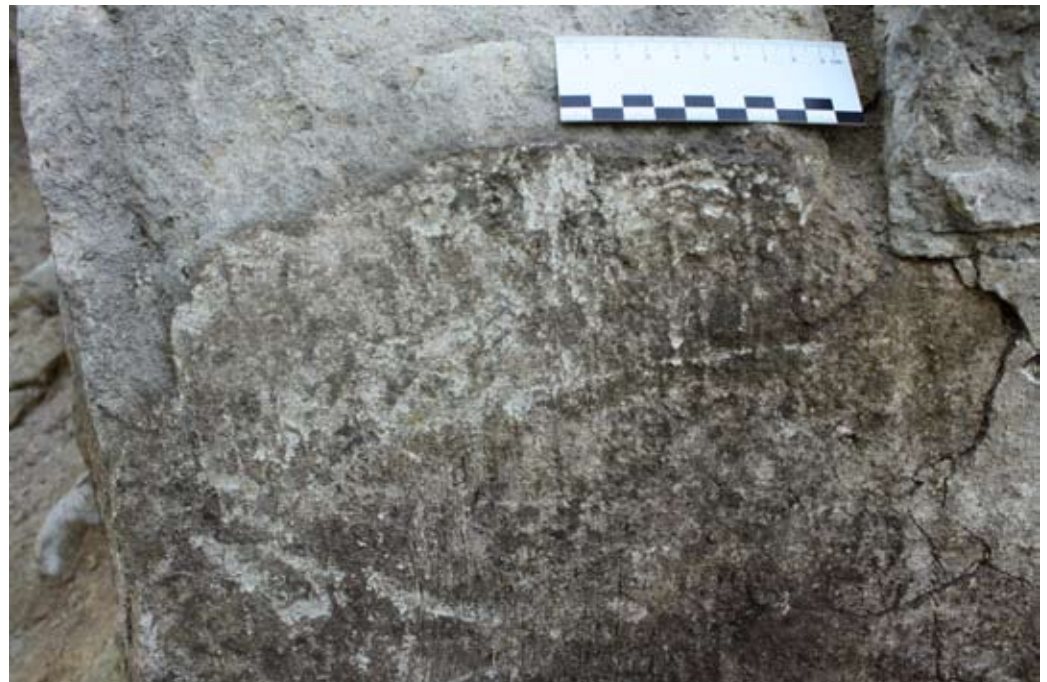
Detail  
Nischenlaibung

Die Stoßfugen zwischen dem Werkstein und dem anschließenden Mauersteinen wurde mit feinem Kalkmörtel geputzt. Der Werkstein selbst war mit einer weißen Kalkschlämme -bzw. tünche gestrichen.
